Comune dell'Aquila

SERVIZIO EMERGENZA SISMA E RICOSTRUZIONE
UFFICIO SUPER COORDINAMENTO SICUREZZA CANTIERI

Rilevazioni stato dei luoghi relativa all'area breve "ASSE CENTRALE"

SOPRALLUOGO DEL:		NOTE
Sett. - Ott. 2011		FG - MB - GS

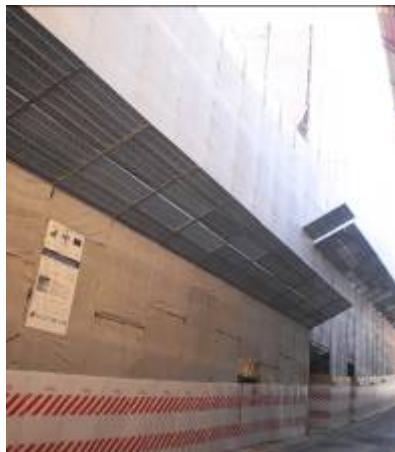
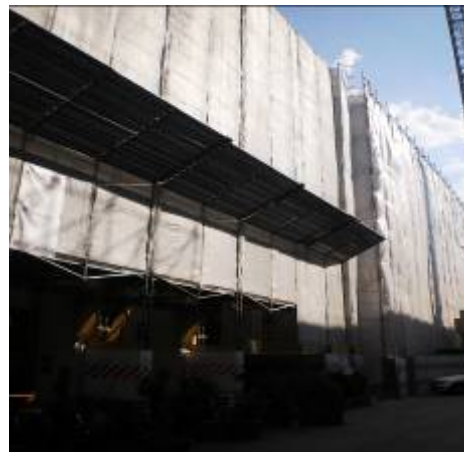
Cantieri adibiti a ricostruzione dei condomini "San Crisante" e "Portici San Bernardino", impresa esecutrice SOLES;

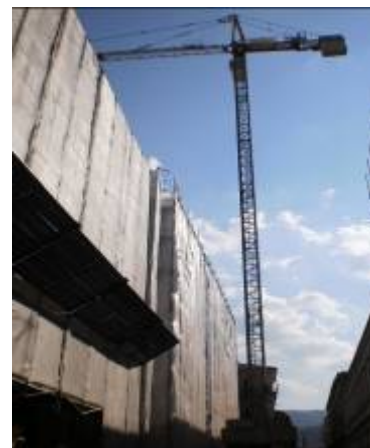
Cantiere su Corso Vittorio Emanuele, ex Banco di Napoli, dove è in corso la demolizione dell'ultimo piano di una parte dell'edificio, impresa Claudio D'Alessandro;

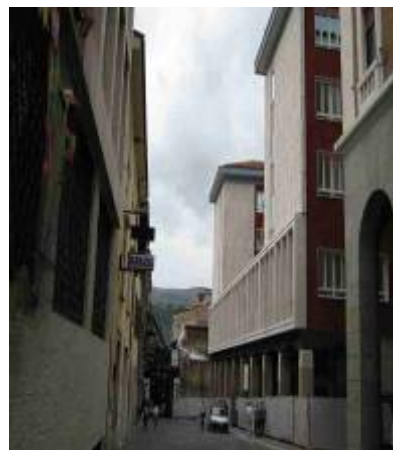
Ripresa dei lavori su edificio situato lungo Corso Vittorio Emanuele II angolo con Vico Santo Eusanio (prossima sede Prefettura di L'Aquila).

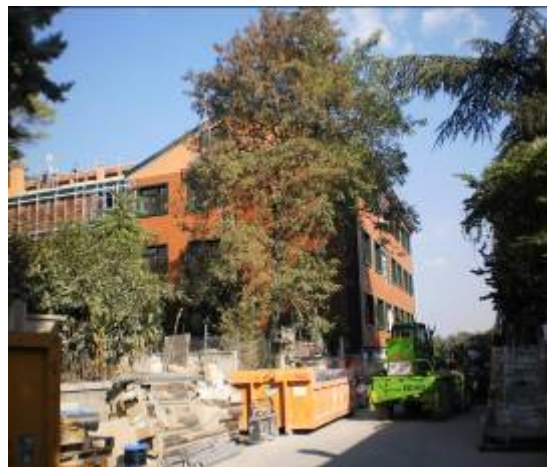
Edificio situato in via Luigi Rendina, impresa coinvolta Taddei Spa;

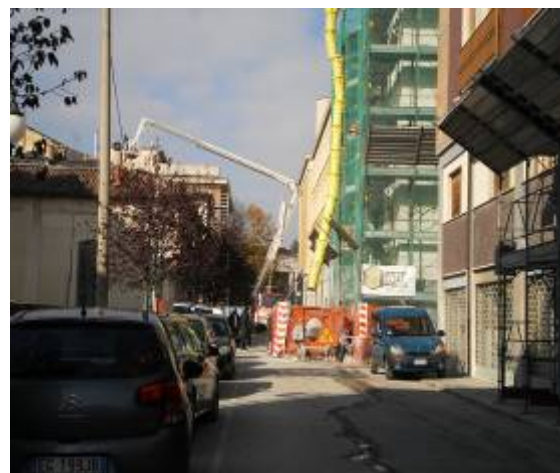
Cantiere situato in via dei Giardini, impresa affidataria COAF srl con sede in S.S. 17 Sasso Scalo;

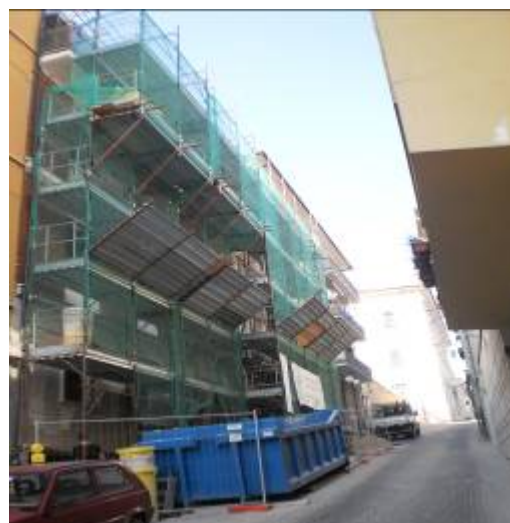
Cantiere in via San Michele 7, impresa Tecnica Edilizia Srl;

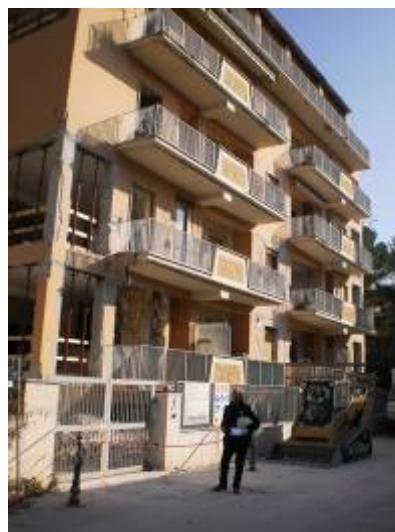
Lavori su edificio sito in via Luigi Rendina angolo Via Pienze; impresa affidataria Taddei Spa.

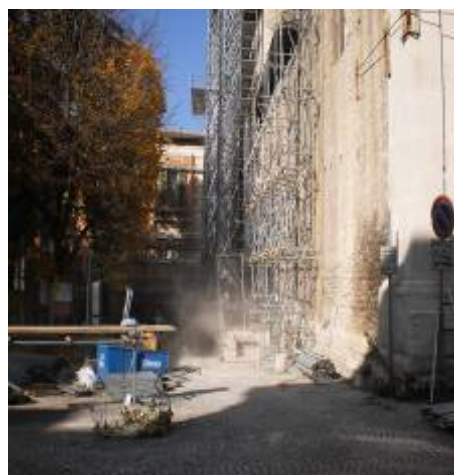
Cantiere messa in sicurezza Chiesa di San Marco, impresa esecutrice DIPE Costruzioni

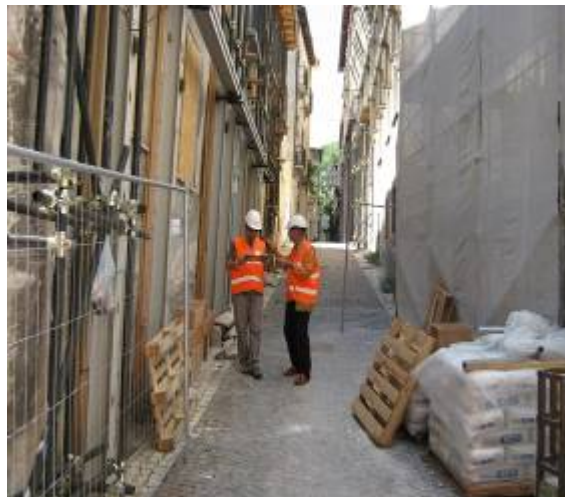
Via San Crisante

Presenza di cantiere a confine con la delimitazione dell'area, salendo sulla sx edificio puntellato, sulla dx (area a breve S. Maria di Farfa) cantiere attivo;

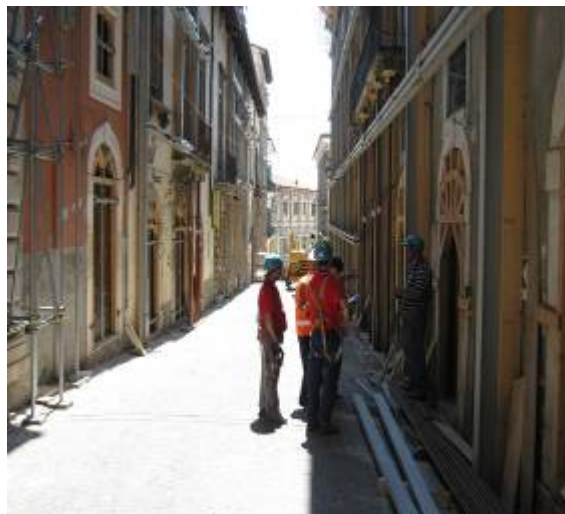
Cantiere attivo per la messa in sicurezza di edifici prospicienti la via
Impresa affidataria: SO.AL.CO;

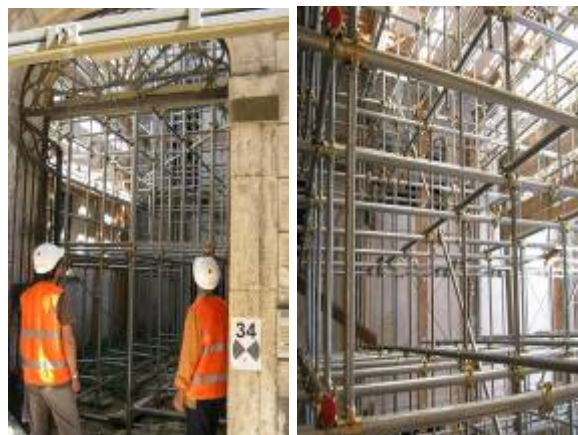
Via Torreggiani n. 4
Cantiere attivo per la messa in sicurezza di edificio:
Impresa affidataria: QueRobur Soc. Coop L'Aquila;

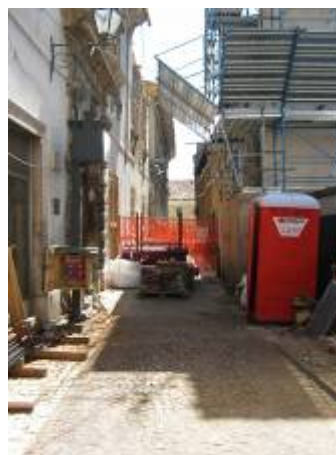
Via del Grifo – Piazza Santa Giusta
Presenza di recinzioni a protezione di edificio in crollo che interdicono il passaggio sulla suddetta via;

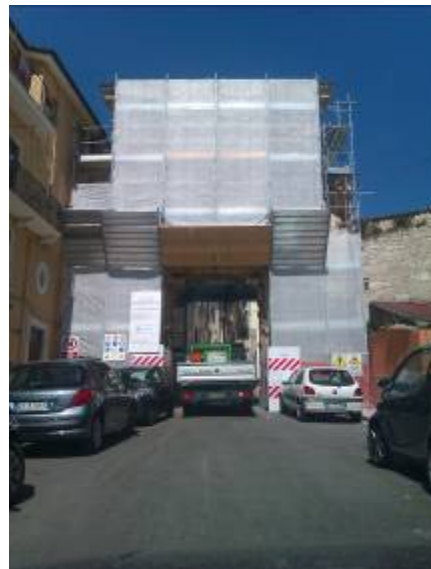
Porta Bazzano

Vista della Porta con ponteggio

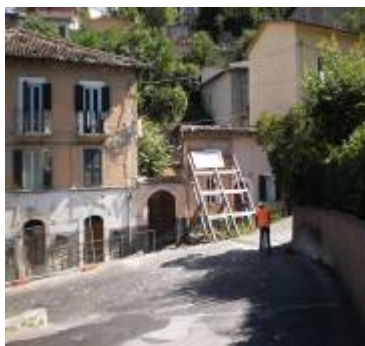
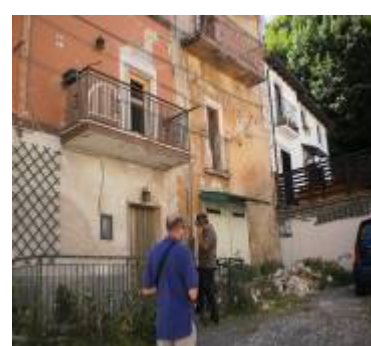
Via San Jacopo della Rivera, angolo Via Nicola Da Guardiagrele edifici da demolire;

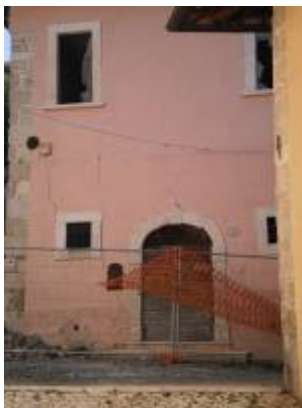
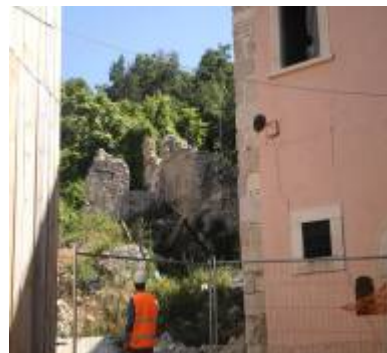
Via ed arco S. Jacopo della Rivera,
edificio da ristrutturare e crollo;

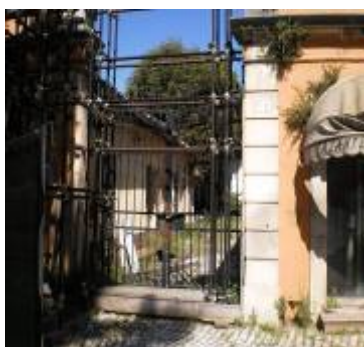
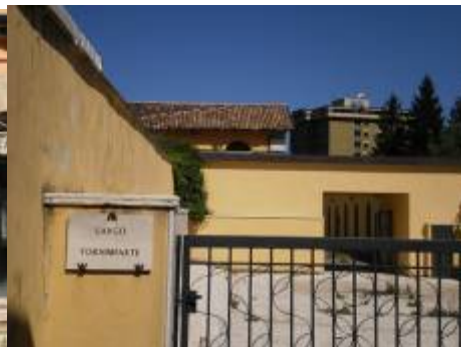
Piazza San Vito edificio
adiacente la chiesa ed
ingresso all'ex mattatoio da
Largo Tornimparte;

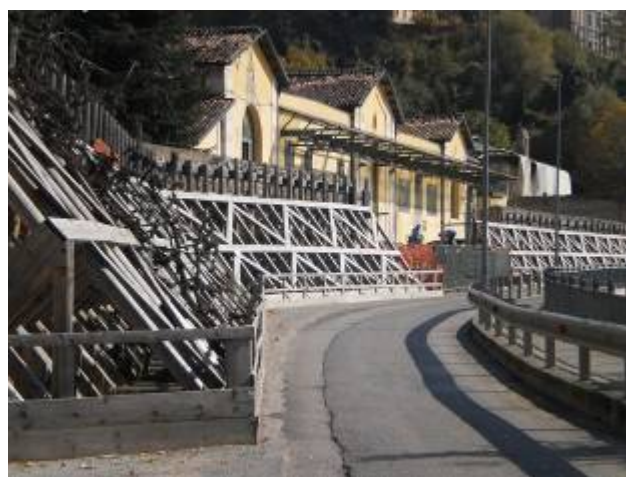
Puntellamento mure antiche;

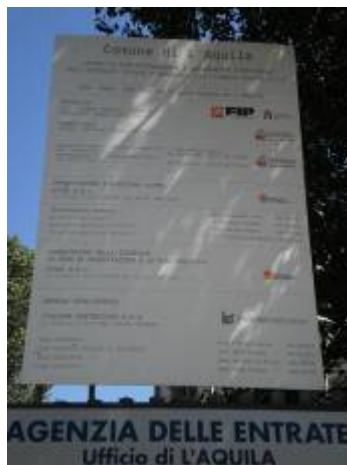
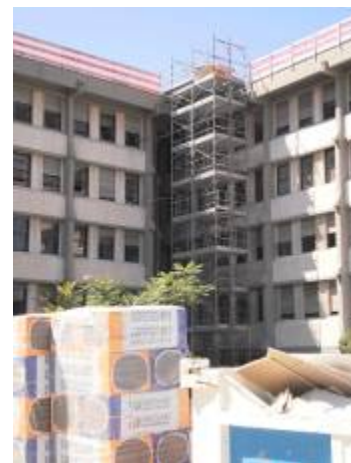
Via Filomusi Guelfi
Cantiere palazzo Agenzia delle Entrate (edificio di proprietà delle Generali Assicurazioni)
Impresa affidataria: Italiana Costruzioni
Tabella di cantiere e interno cantiere;

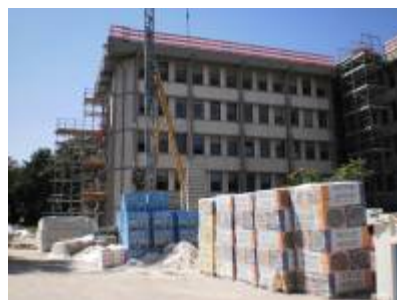
Via Filomusi Guelfi
Cantiere palazzo Agenzia delle Entrate;
Impresa affidataria: Italiana Costruzioni
interno cantiere

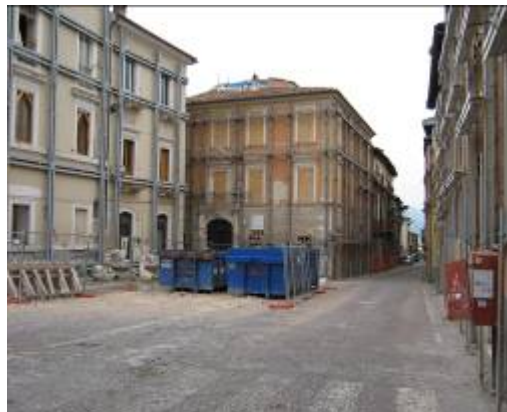
Piazza Chiarino
Presenza di cassoni per la raccolta di materiali differenziati;

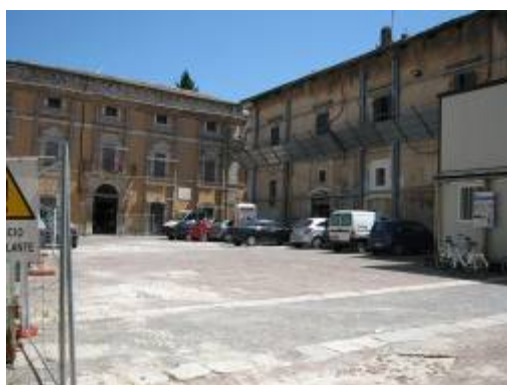
Piazza Chiarino
Esistono ancora attrezzature edili e baracche di cantiere;

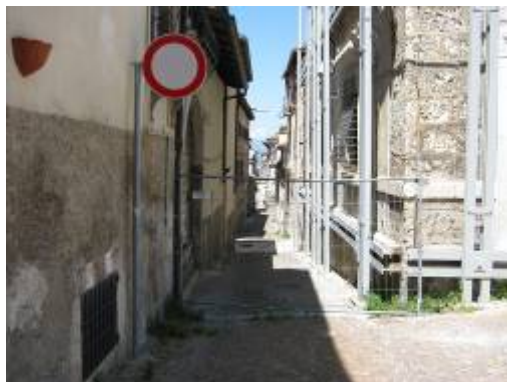
Via Pavesi
Delimitazione zona rossa e nessuna attività di cantiere;

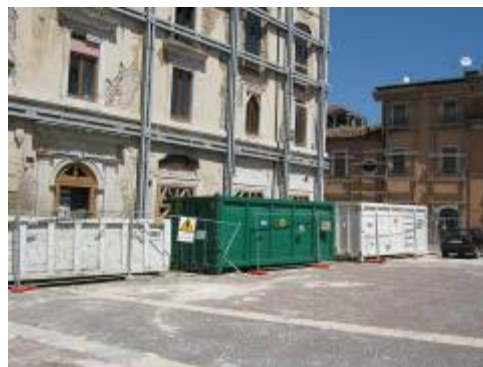
Piazza Chiarino
Presenza di cassoni per la raccolta di
materiali differenziati;

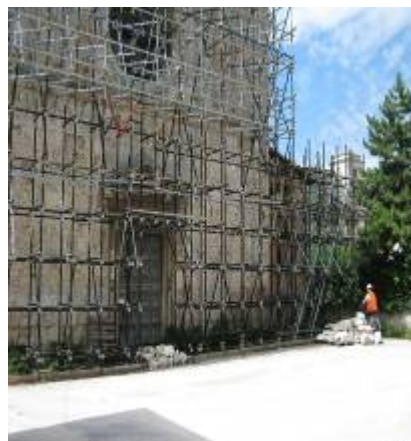
Piazza della Misericordia
Puntellamento della facciata della chiesa
omonima;

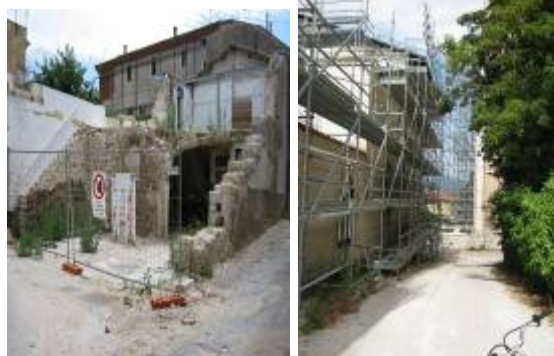
Via Branconi
Crollo/demolizione e puntellamento
della facciata del palazzo verso Piazza
S. Silvestro;

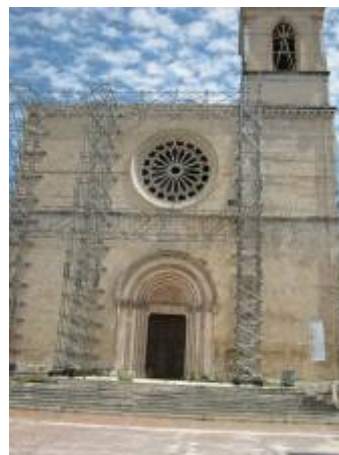
Piazza S. Silvestro
Puntellamento della facciata della Chiesa;

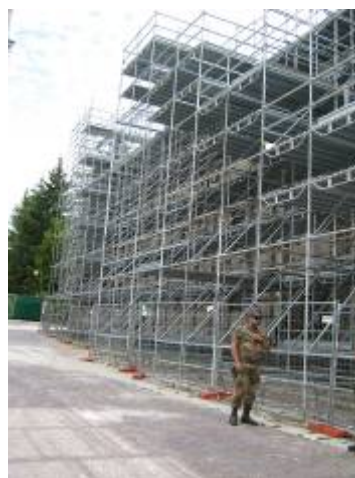
Piazza S. Silvestro
Puntellamento della facciata di Palazzo
Branconio;

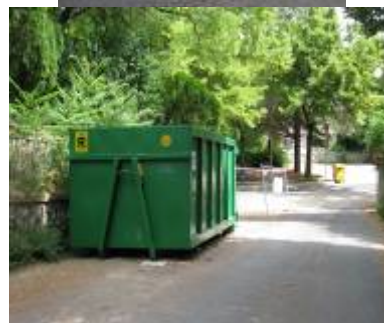
Via S. Silvestro
Cassoni per conferimento materiali
differenziati;

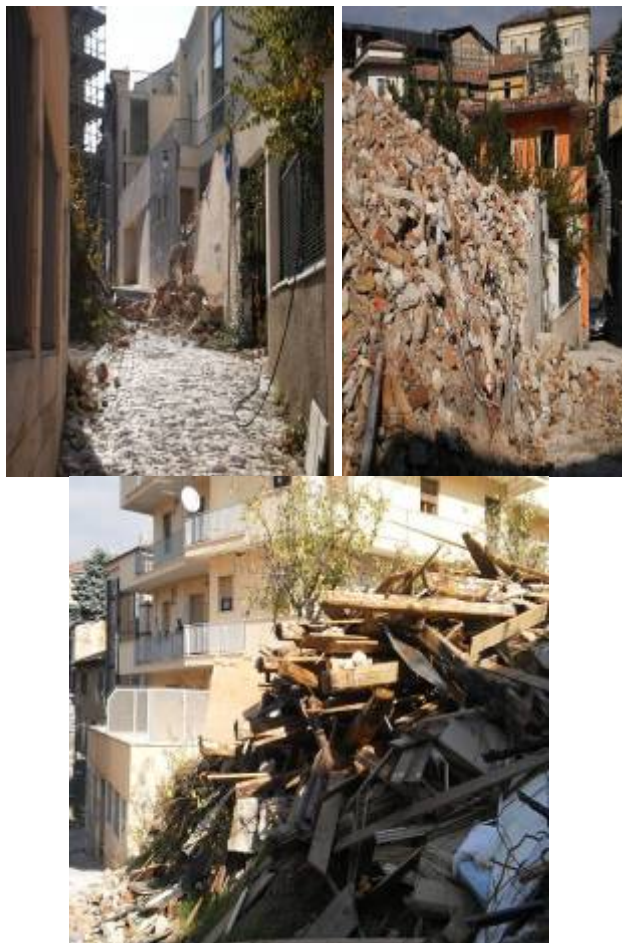
Via Piscignola;
demolizione fabbricato VVF

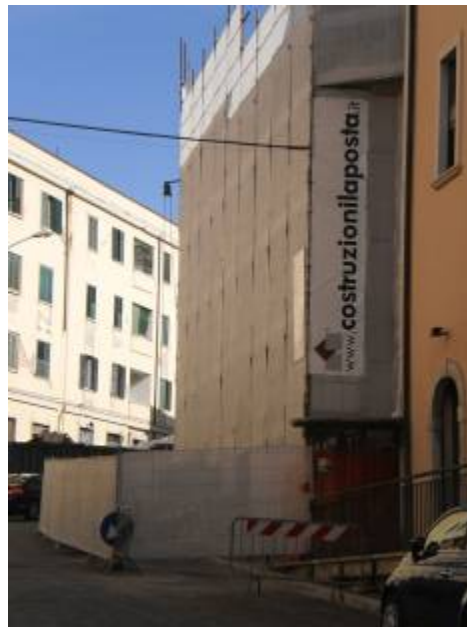
Cantiere ristrutturazione su Via Fontesecco

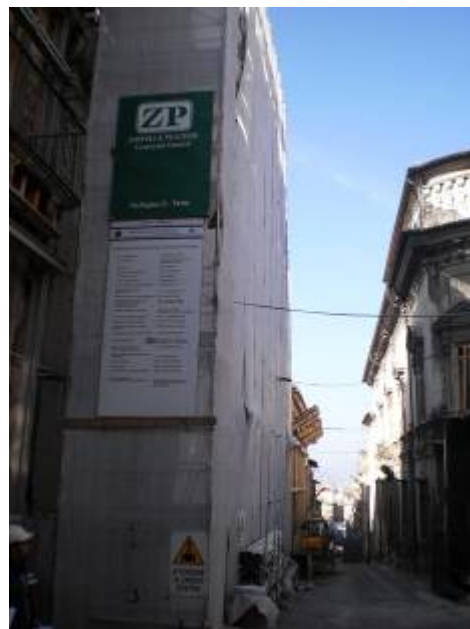
Ristrutturazione chiesa San Biagio,
impresa Zoppoli e Pulcher;

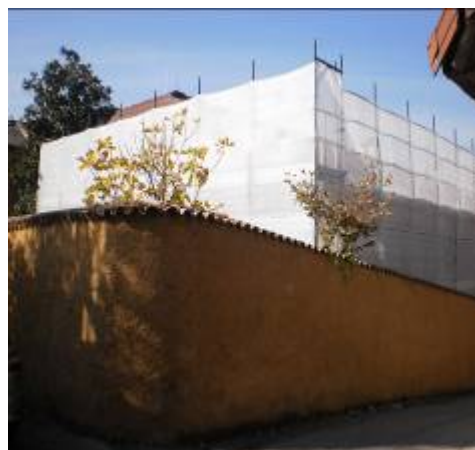
Via Arco Pizzoli, edificio privato in ristrutturazione, impresa Parisse Valerio

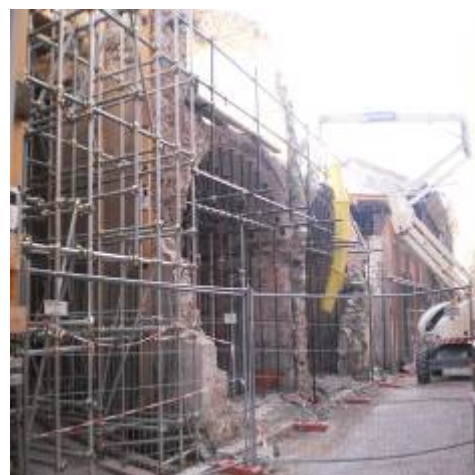
Messa in sicurezza edificio su Via Roma, 27-29; impresa Palmerini

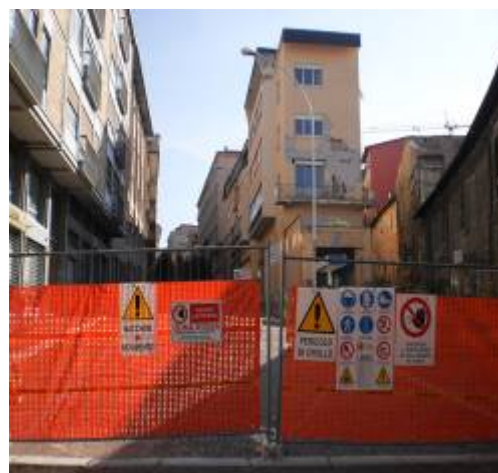
Messa in sicurezza su via Sallustio, impresa EDIL I.M.I.

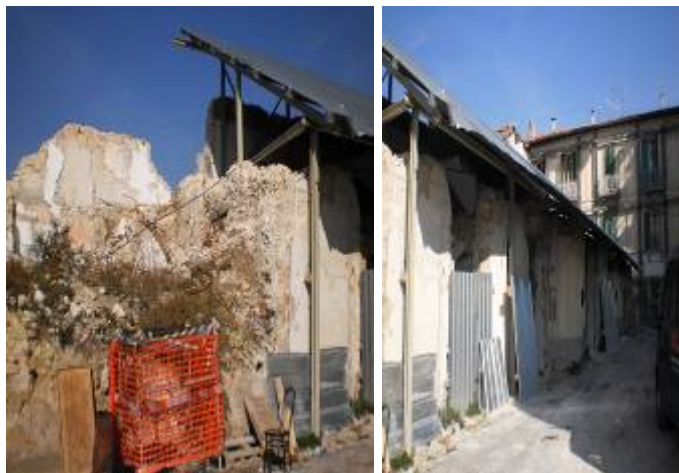
Lavori messa in sicurezza su Piazza San Pietro

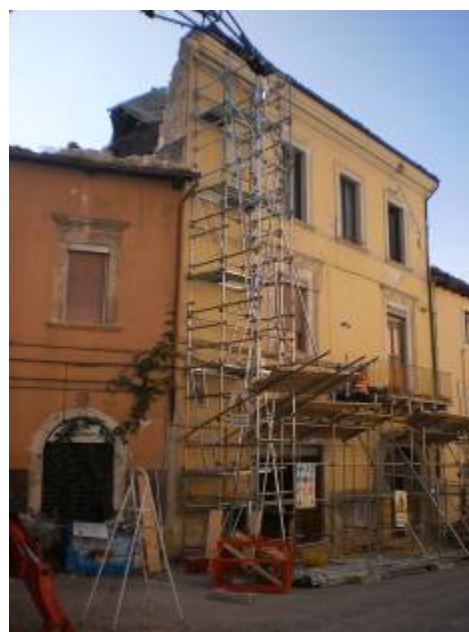
Lavori messa in sicurezza su Via Fontesecco; impresa ATI Consorzio Sara - Edilsistema

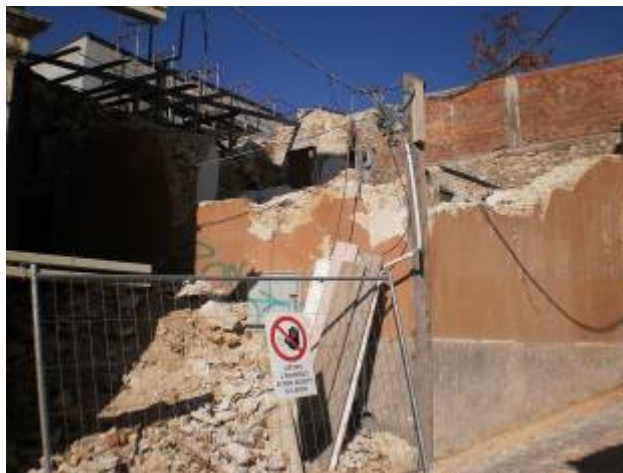
Demolizione di edificio su via del Cardinale

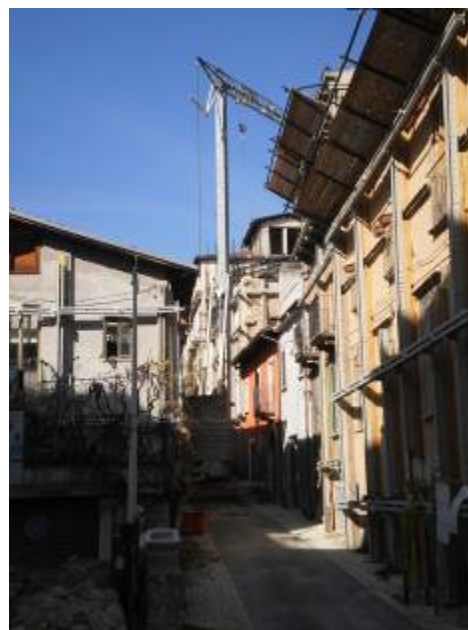
Lavori di messa in sicurezza su Via Angioina
