EMERGENZA SISMA ABRUZZO 2009 – LAVORI DI Somma Urgenza per
la manutenzione straordinaria degli edifici scolastici a seguito dell'evento
sismico del 6 aprile 2009

L'AQUILA – S. Francesco – Via Capo Croce - scuola materna

ELABORATI TECNICI – CERTIFICATI DI ANALISI DI LABORATORIO

IDENTIFICAZIONE DOCUMENTO: RAPPORTO DI PROVA V05399/09

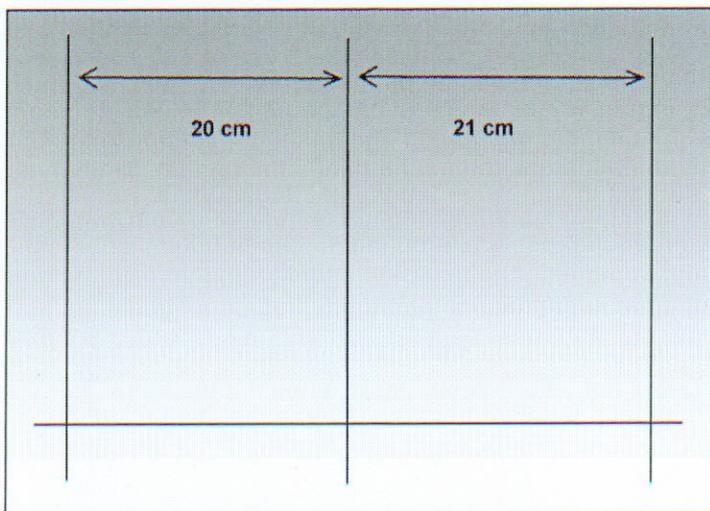
RILIEVO DEI FERRI DI ARMATURA:

NOTA: BARRA D'ACCIAIO ORIZZONTALE SUPERIORE IN CORRISPONDENZA DEL SOFFITTO

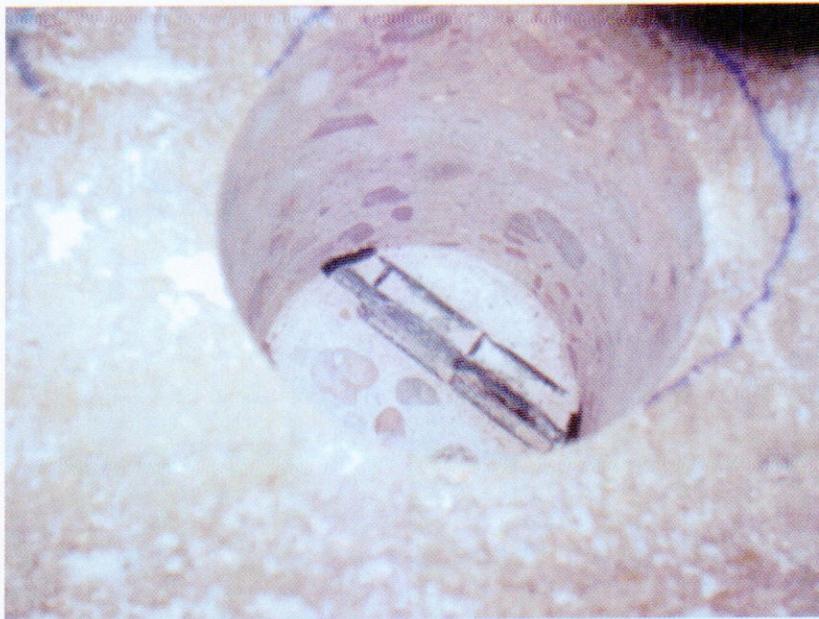
NOTA: Durante la perforazione è stata incontrata una barra di armatura alla profondità di circa 14-15 cm orientato a circa 45° (vedi foto). La perforazione è stata interrotta per non danneggiare il ferro ed è quindi stato ricavato un solo provino per le prove di compressione.

Trave T1: Armatura incontrata nel foro della carota

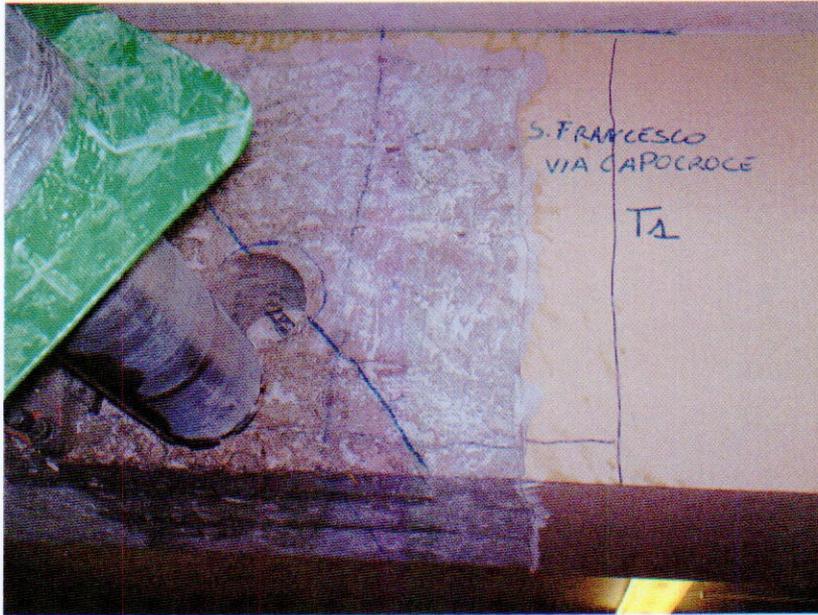
Trave T1: Posizione della barra
