Collemaggio

BASILICA RITROVATA

20 dicembre 2017

IL SISMA E L'IMPORTANZA DEL MONUMENTO

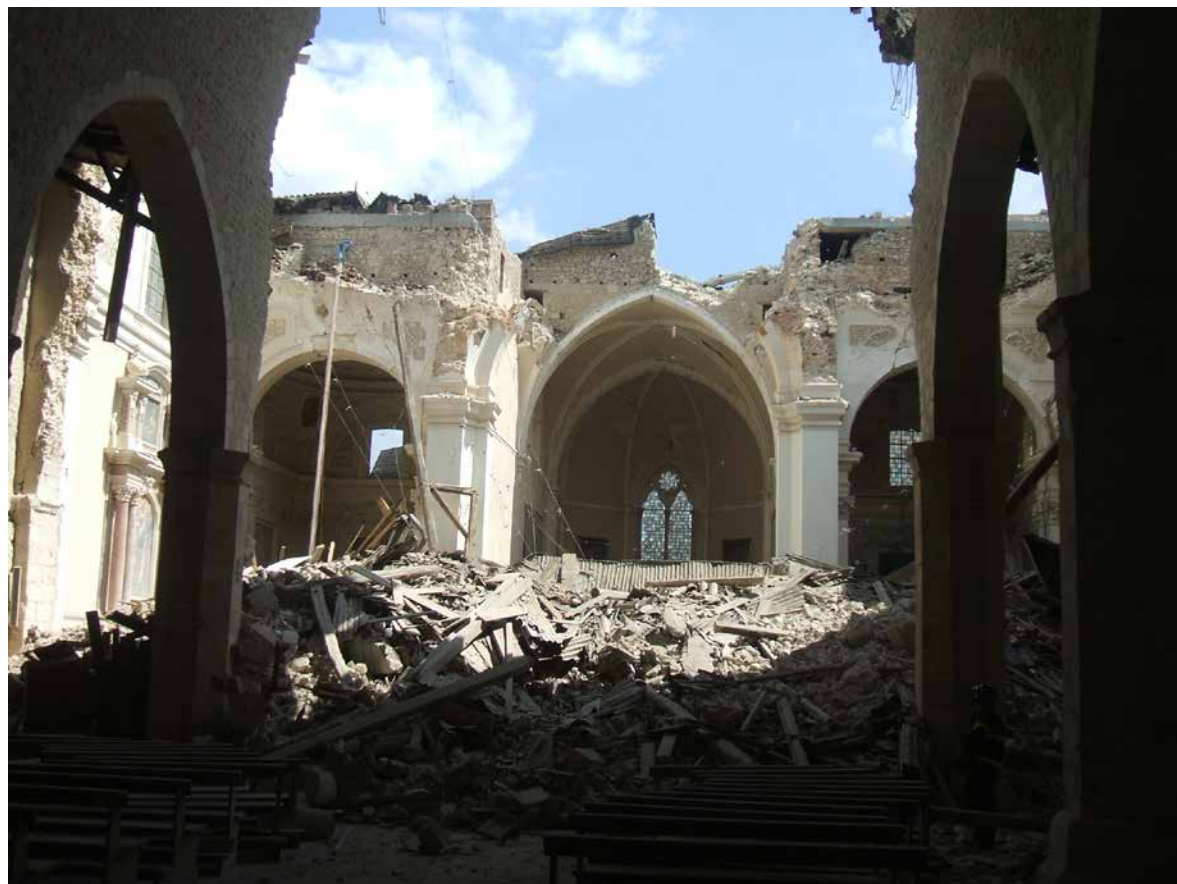
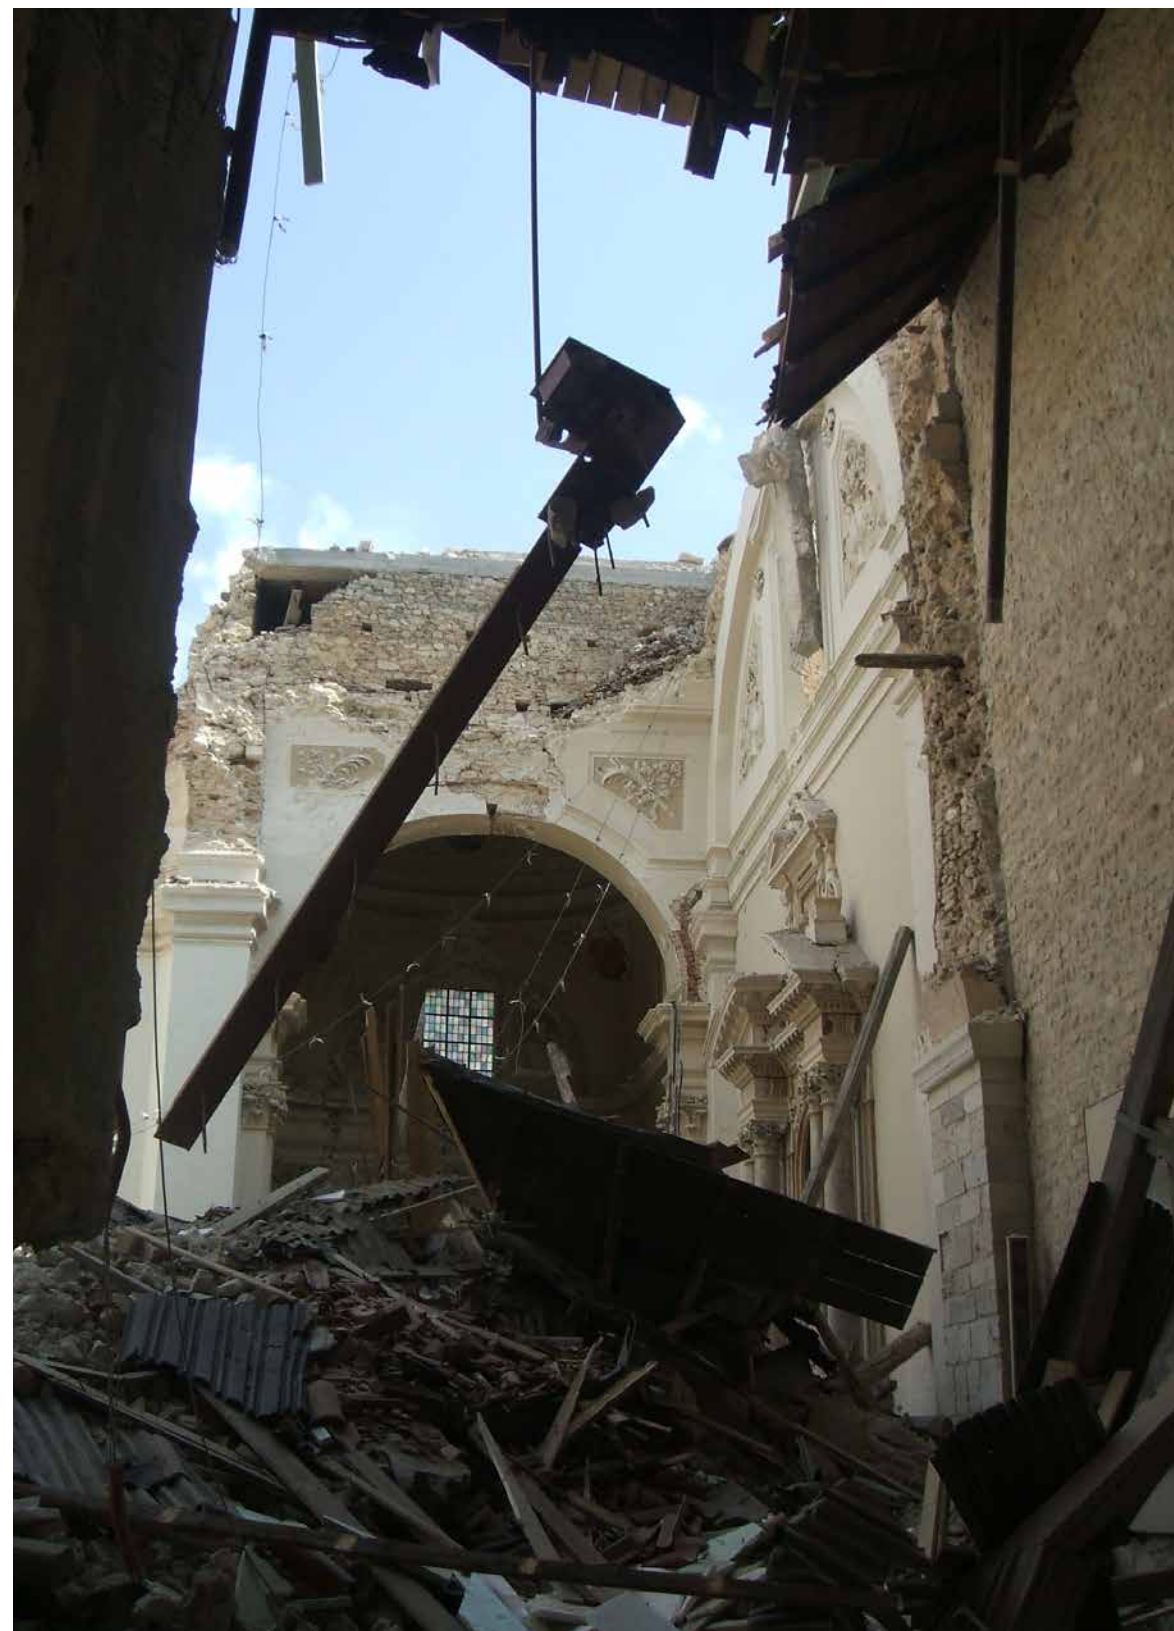
IL SISMA THE EARTHQUAKE

Il 6 aprile 2009 un forte sisma ha colpito L'Aquila rendendo inagibile gran parte degli edifici della città. Tra i numerosi monumenti storici danneggiati si annovera la più importante chiesa, la Basilica di Santa Maria di Collemaggio, segnata da gravi danni: crolli del transetto e della cupola centrale; gravi lesioni alle absidi; diffusi danni alle murature e dissesti alle colonne delle navate.

One of the numerous severely damaged historical monuments was the city's most important Church, the Basilica of Santa Maria di Collemaggio: the transept and central dome collapsed, there was serious damage to the apses, widespread damage to the walls and collapsing columns in the naves.

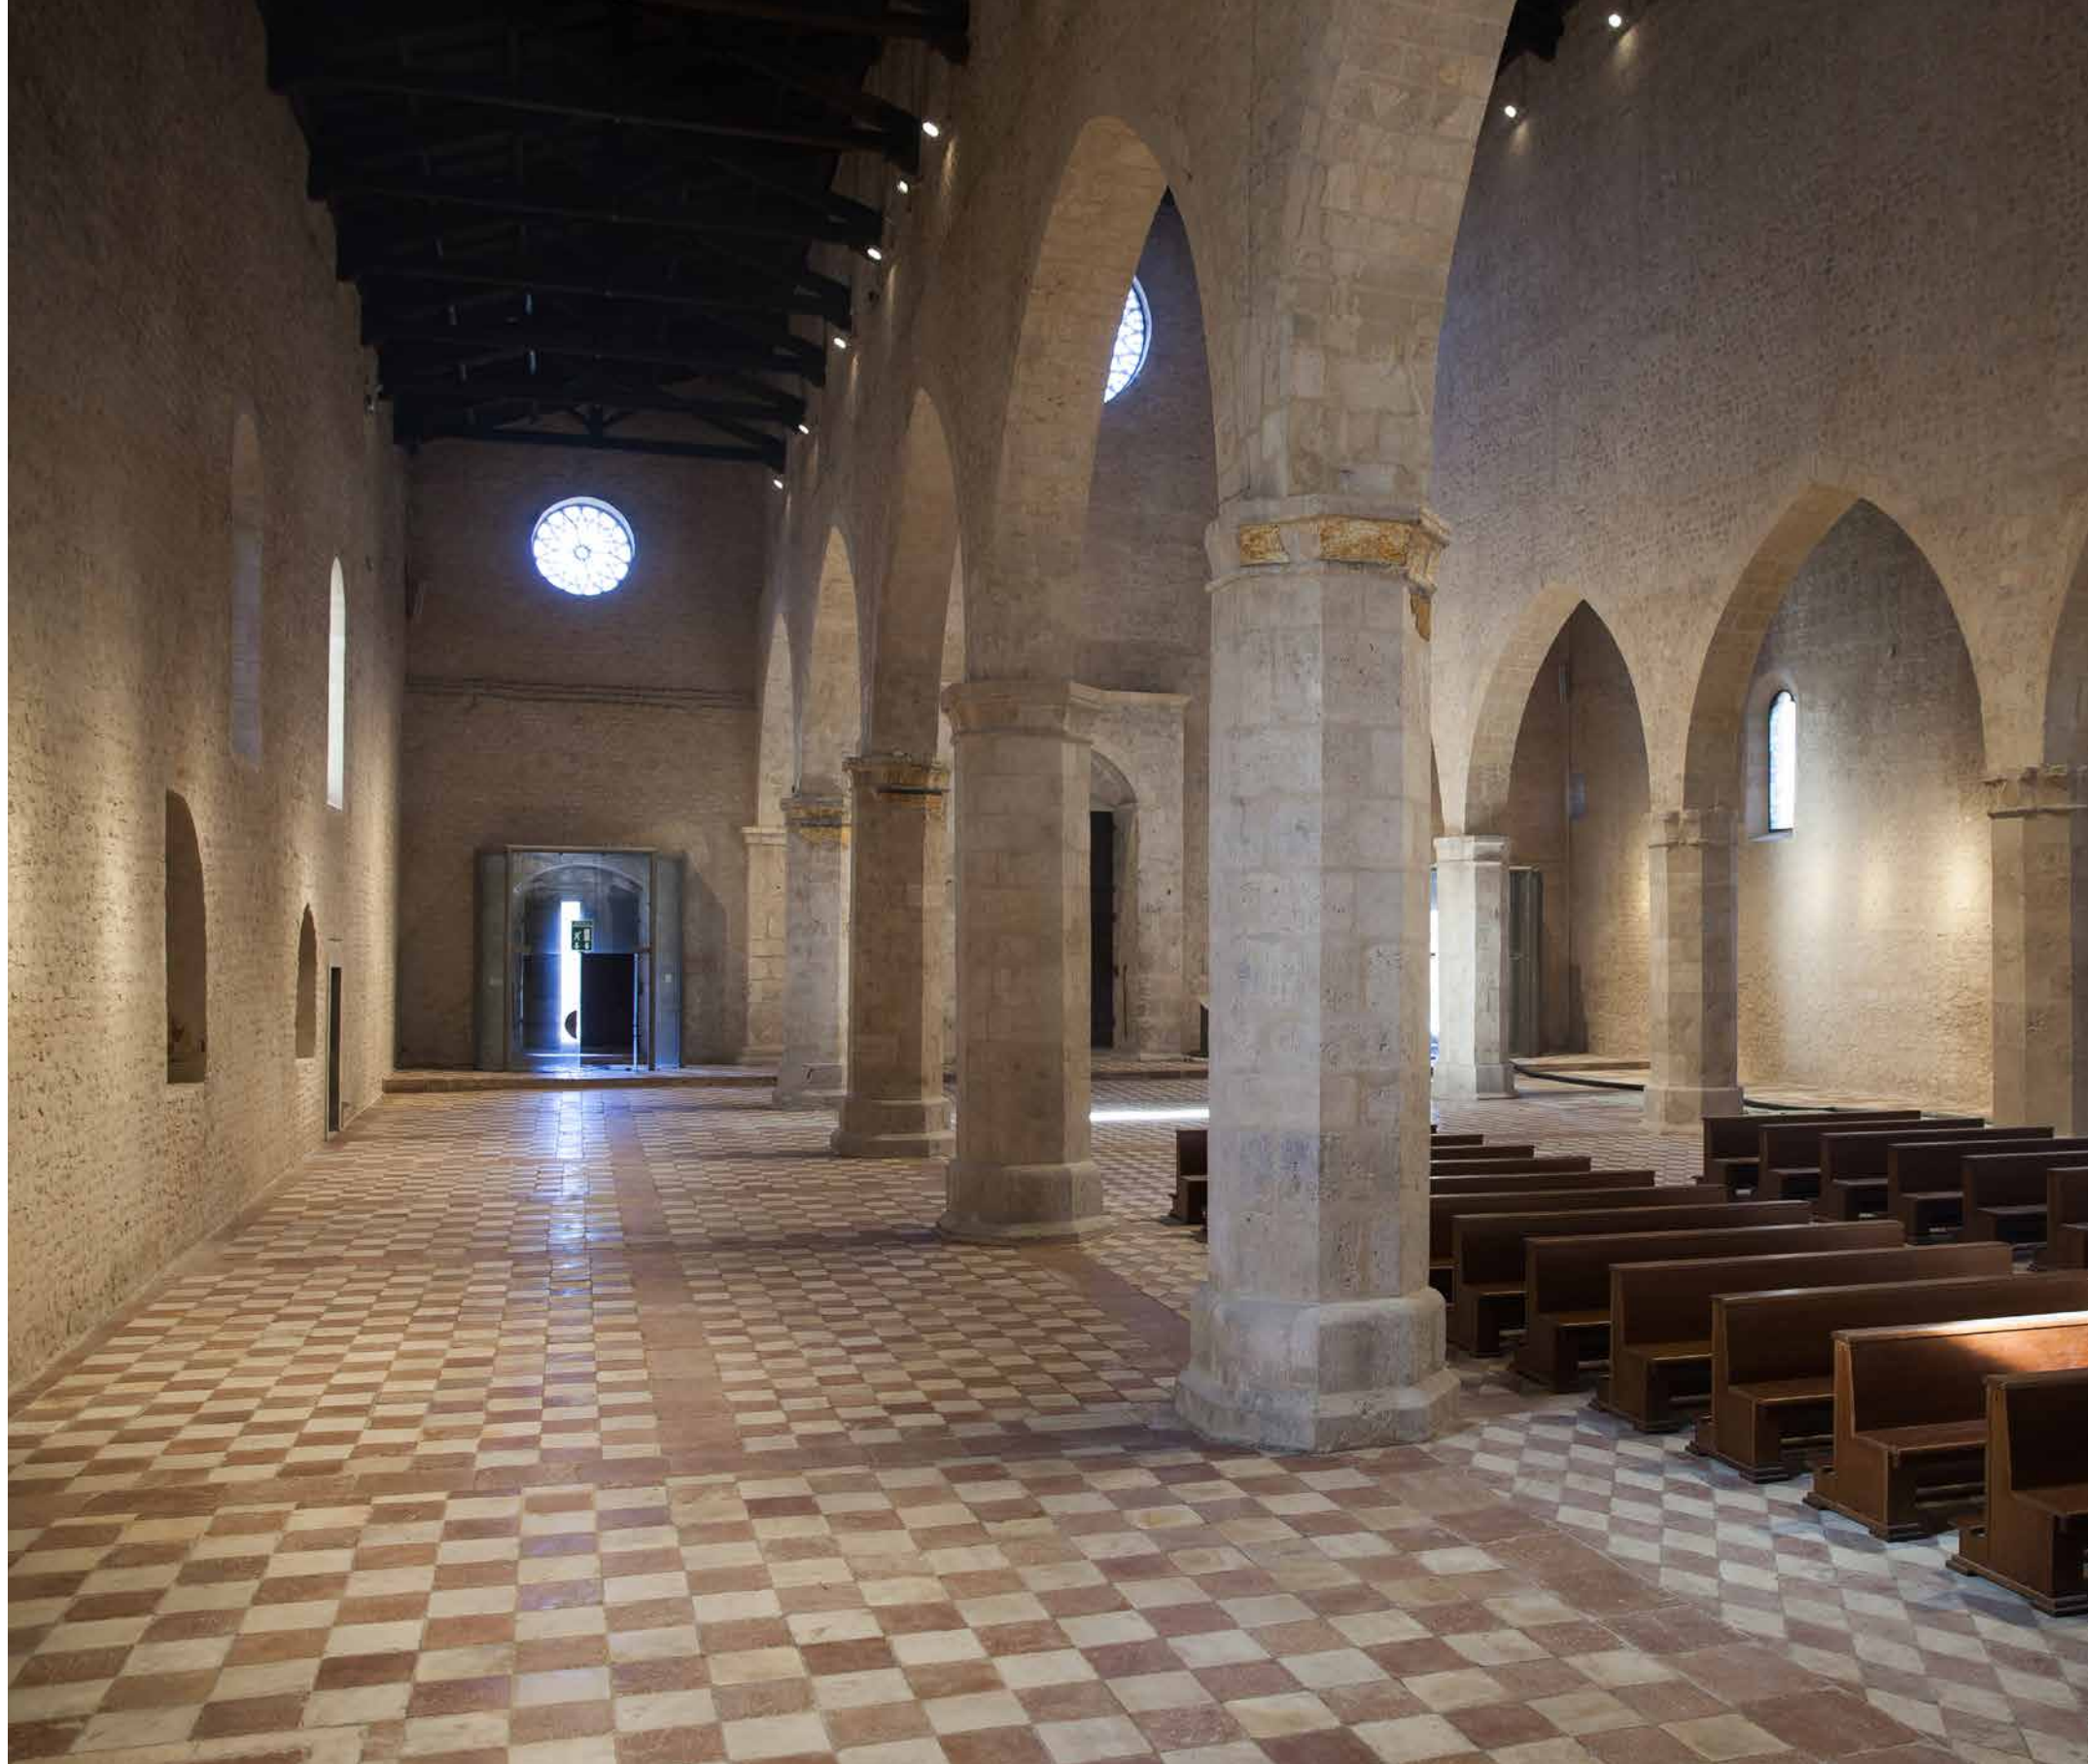
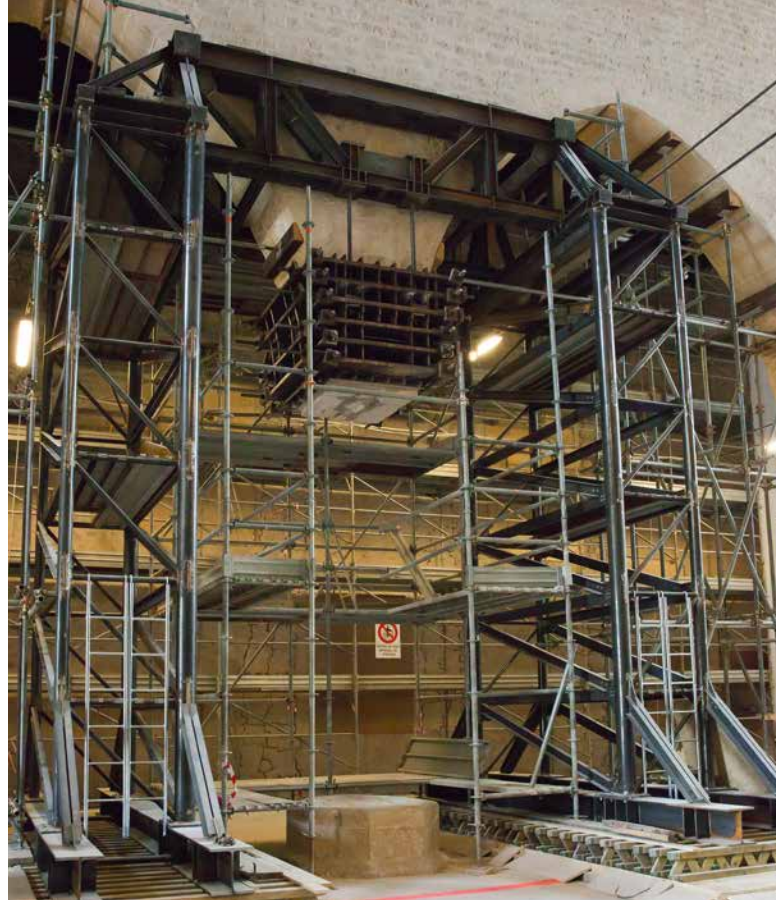
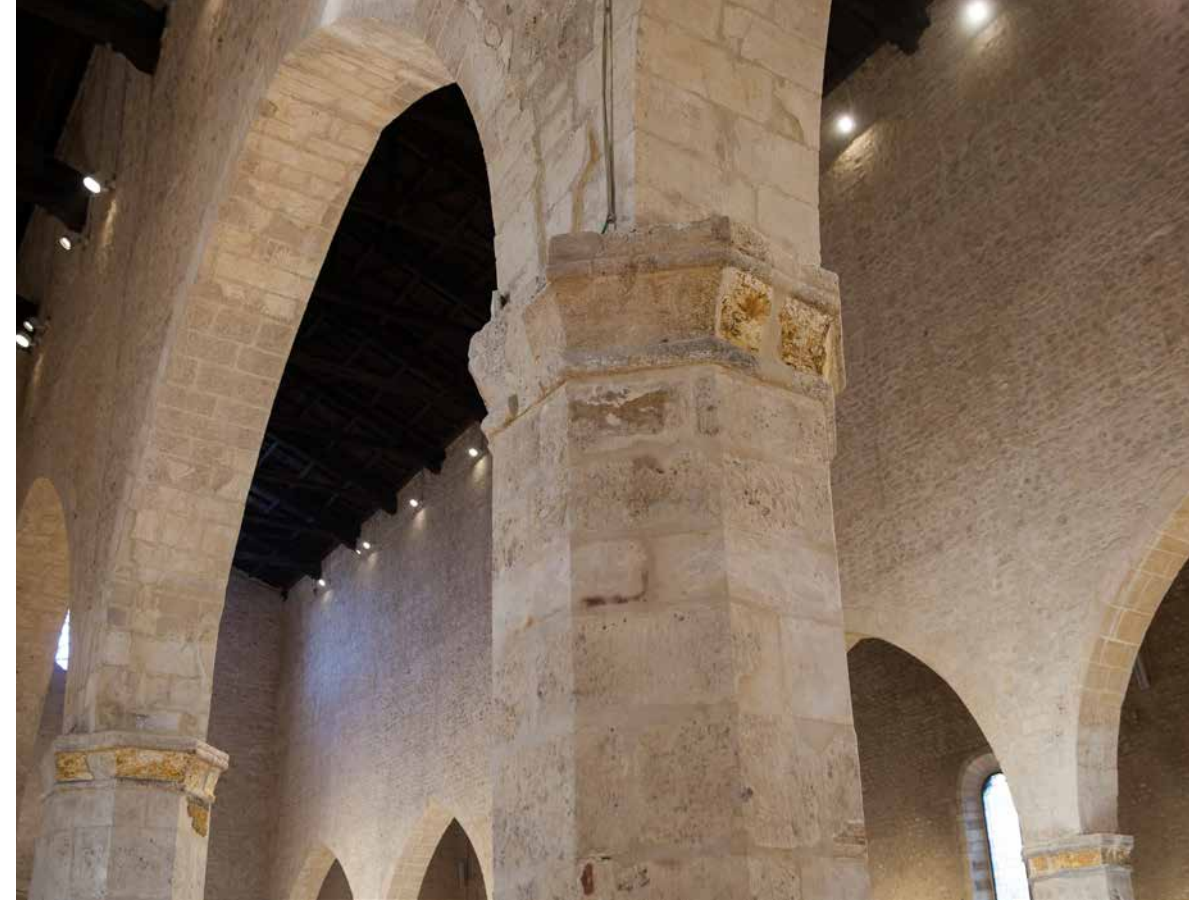
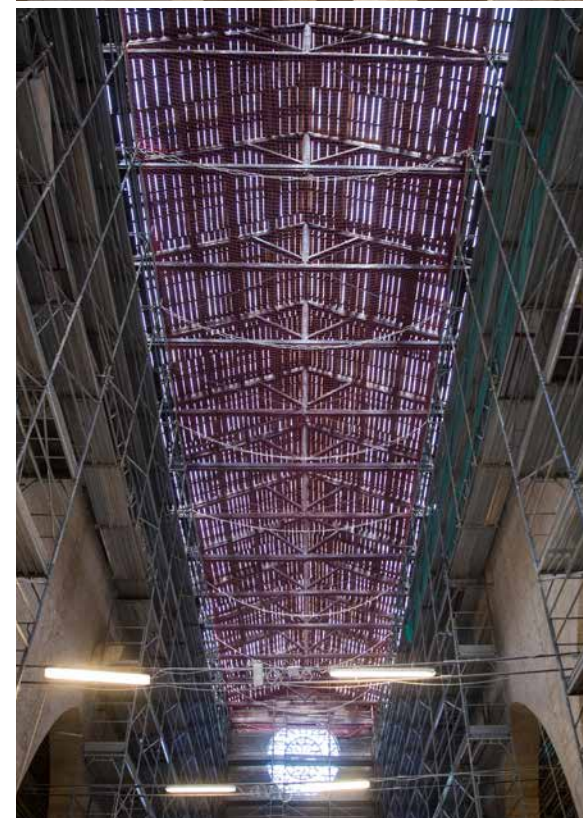
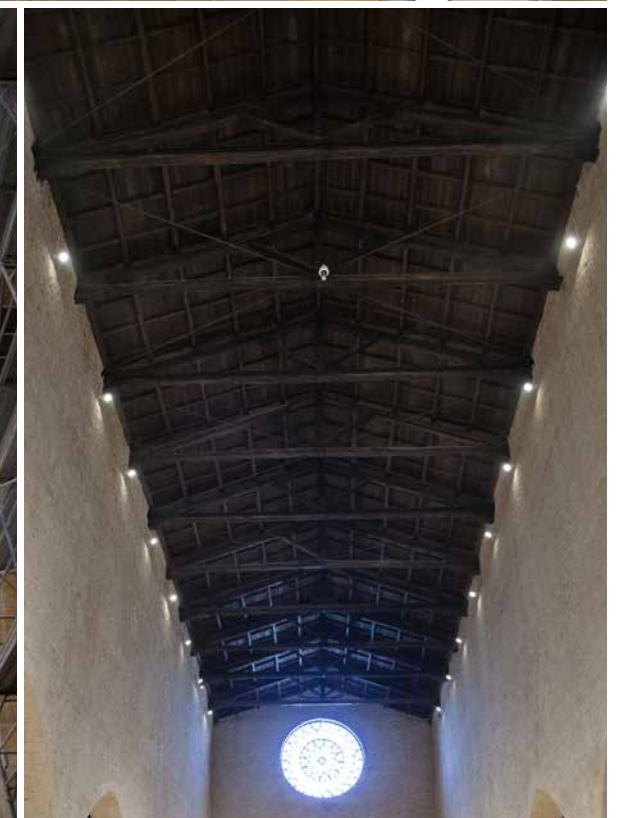
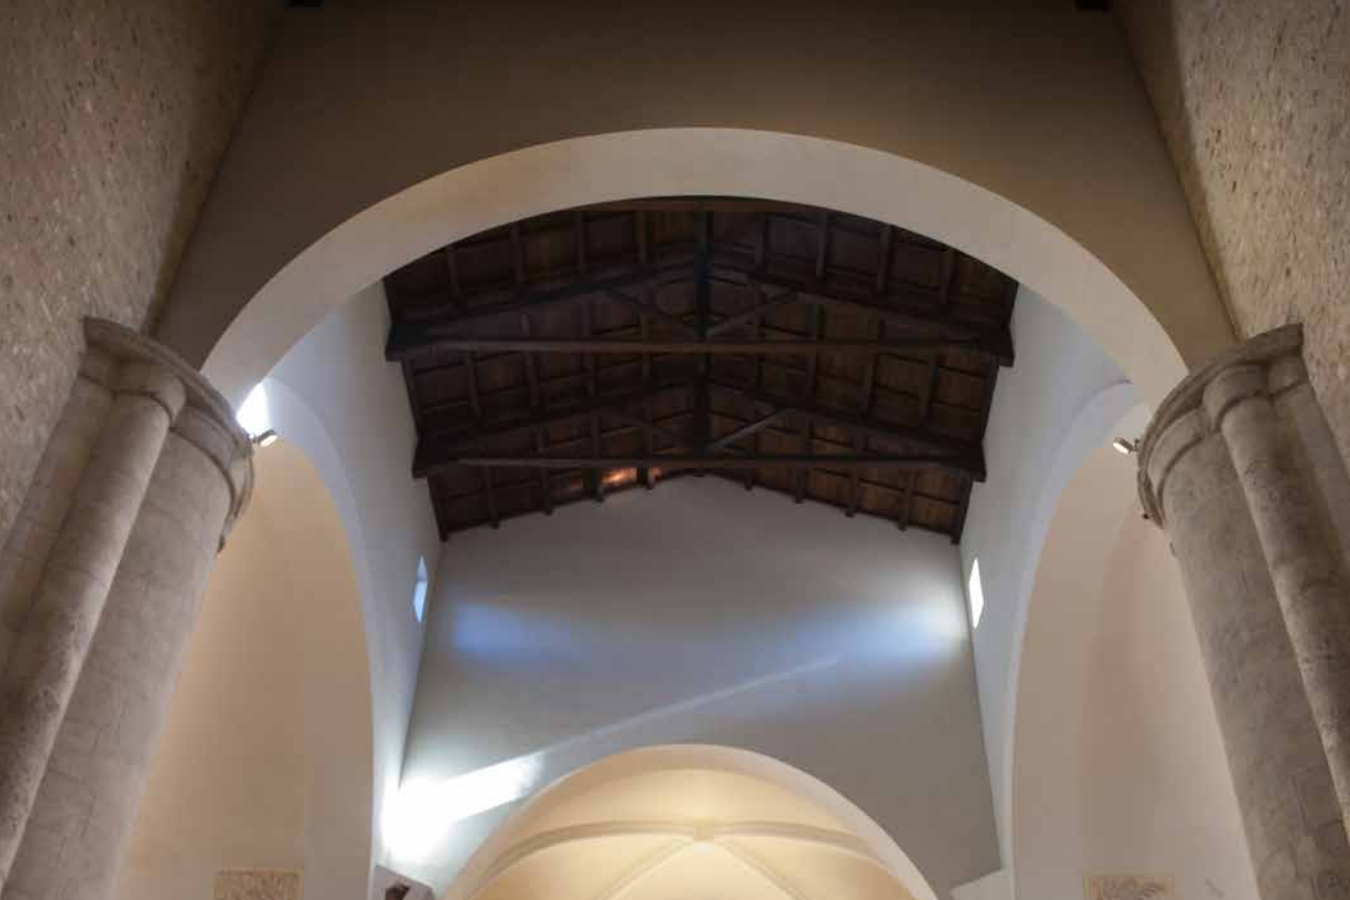
LE NAVATE, I PILASTRI, LE MURATURE, LA COPERTURA

L'intervento di consolidamento ha puntato a preservare quanto più possibile gli elementi costitutivi dei pilastri (conci lapidei) con due diverse tipologie in funzione del danno riscontrato. Su quelli più danneggiati si è operato con il completo smontaggio - utilizzando strutture provvisorie che hanno permesso la sospensione temporanea della muratura soprastante - e la ricostruzione con la sostituzione dei conci che non presentavano più le caratteristiche meccaniche ritenute idonee.

Sugli altri si è adottato un intervento puntuale di "scuci-cuci" per sostituire i soli conci danneggiati.

Sulle murature perimetrali sono stati effettuati interventi localizzati di consolidamento utilizzando di volta in volta la tecnica di "scuci-cuci", le iniezioni di malte speciali o il sistema reticolatus, in funzione delle condizioni locali di dissesto o della inadeguatezza costruttiva.

La parte sommitale è stata rinforzata con cordoli in muratura armata e/o con il ripristino dei cordoli preesistenti. La copertura è stata oggetto di un intervento di irrigidimento delle falde mediante pannelli in legno lamellare.

The consolidation aimed at preserving the constituent elements of the pillars (stone ashlars) as much as possible using two different types of interventions depending on the damage. The most damaged pillars were completely disassembled and replaced with provisional structures that allowed the temporary suspension of the masonry above them, and reconstruction through the replacement of the ashlars that no longer demonstrated having mechanical characteristics considered suitable. The lesser damaged pillars underwent a specific “scuci-cuci” patching intervention to replace only the damaged blocks.

Localized consolidation interventions were carried out on the perimeter walls, alternating the “scuci-cuci” patching method, the injection of special mortars and a reticolatus system, depending on the local instability conditions or constructive inadequacies. The top of the Basilica was strengthened with reinforced masonry edge beams and/or with the restoration of the existing edge beams. The roofing underwent an intervention which included stiffening the gabled roof through the use of plywood panels.

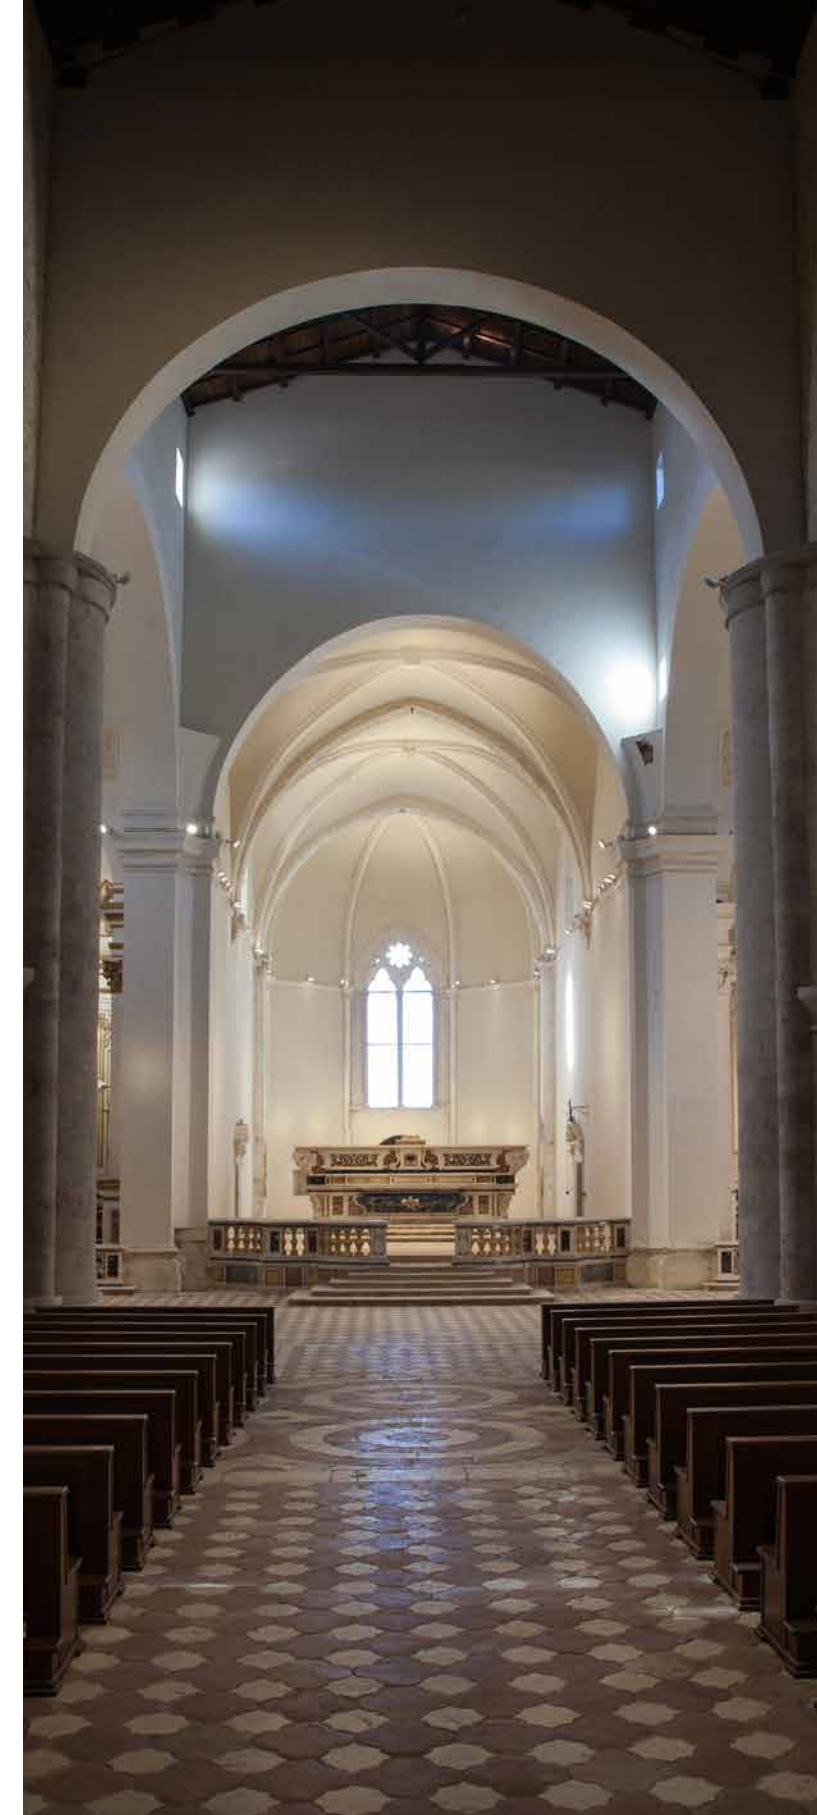
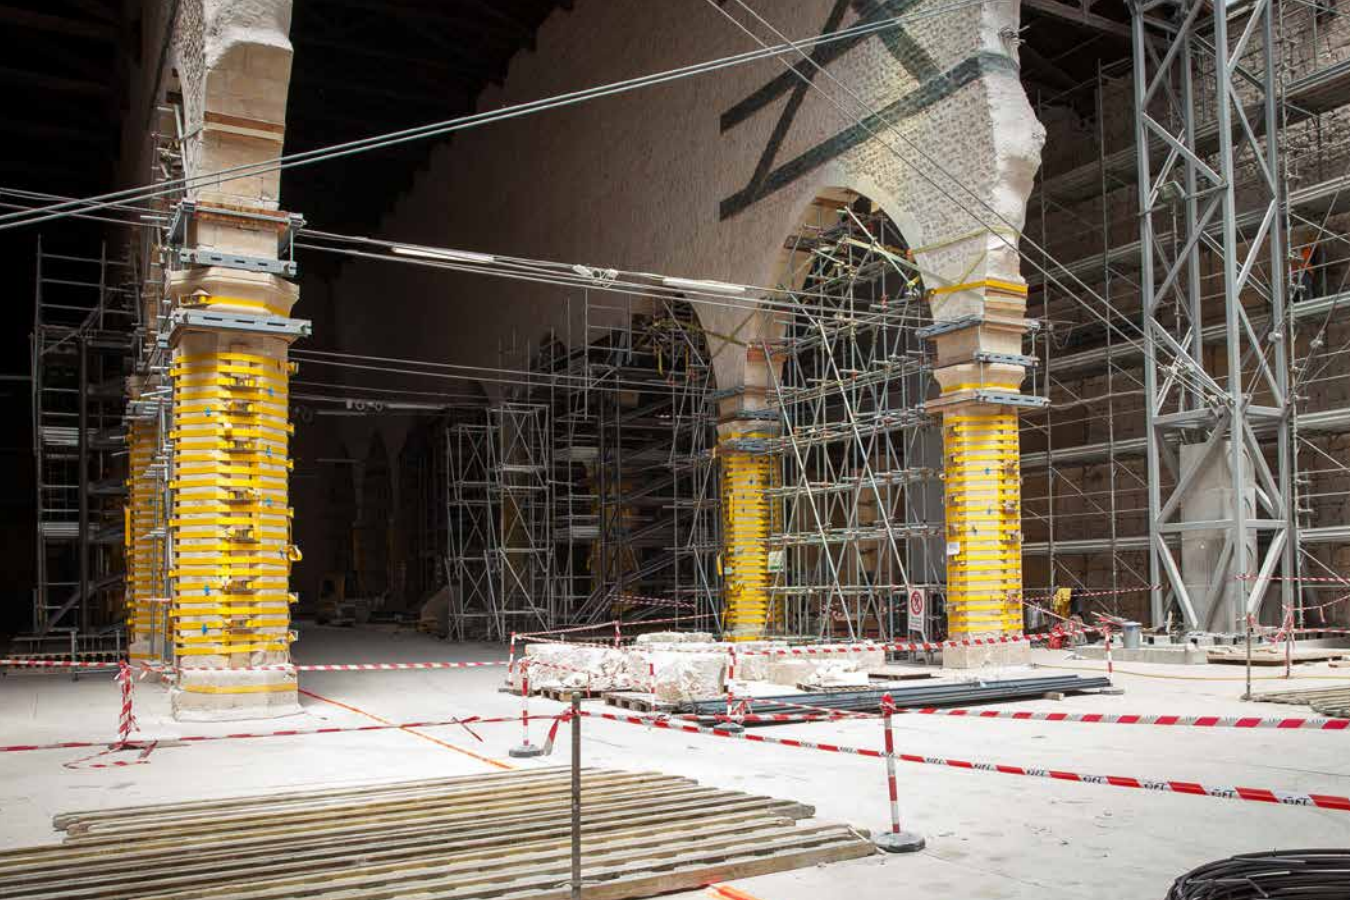
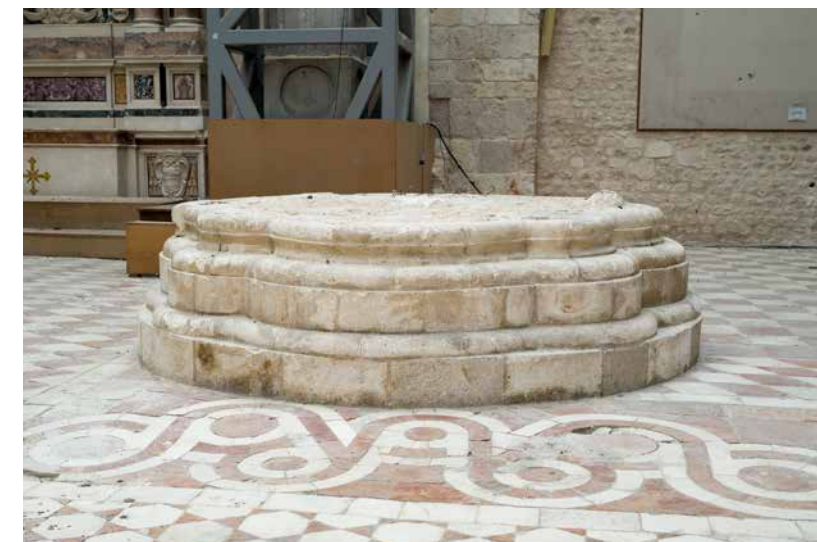
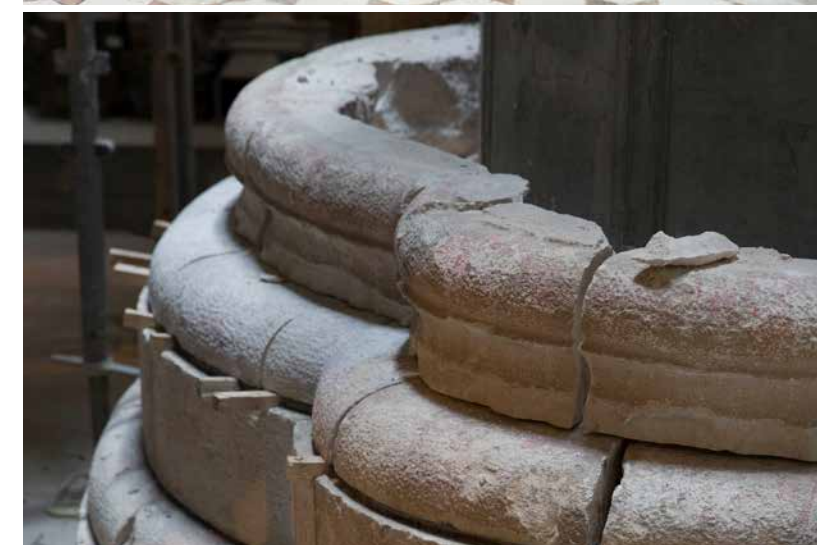
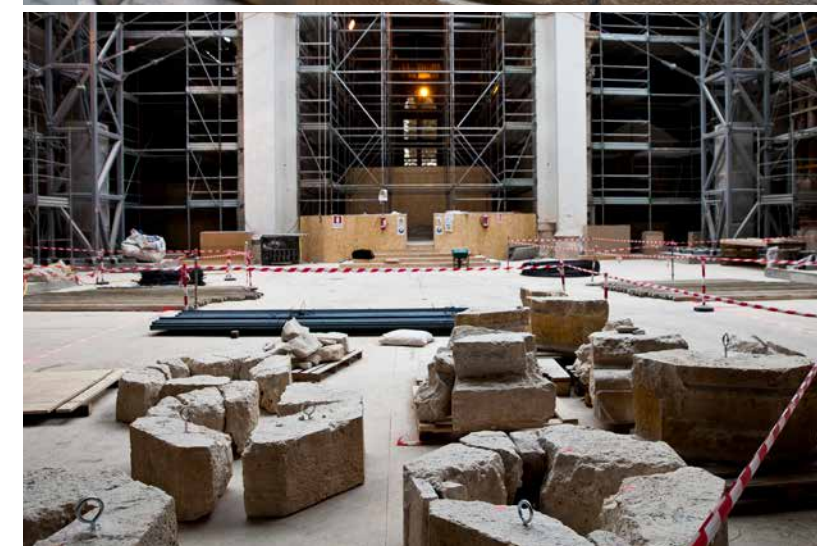
IL TRANSETTO, I PILASTRI POLILOBATI, L'ARCO TRIONFALE, LA COPERTURA

Il transetto ha subito i danni maggiori, con il collasso totale dei grandi pilastri polilobati, dell'arco trionfale e della copertura.

The transept suffered the most damage in the earthquake, with the total collapse of the large multi-lobed pillars, the triumphal arch and the roofing. The pillars were entirely rebuilt with a reinforced concrete frame covered with stone facing and reassembled with recovered stones, along with the new triumphal arch, creating a highly resistant element that can adequately absorb the stresses of any future earthquakes. The new roofing has main warped wood and secondary, visible warped wood in the central part which extends the visual continuity with that of the nave, while the barrel vaults were restored in the side braces. The damaged parts of the apse were consolidated, including through the removal and replacement of stone elements, adding additional metal rods to the existing chaining.

I pilastri sono stati interamente ricostruiti - con struttura interna in cemento armato e paramento lapideo ricomposto riutilizzando le pietre recuperate - insieme al nuovo arco trionfale, determinando un elemento di forte resistenza in grado di assorbire adeguatamente le sollecitazioni in caso di nuovo sisma. La nuova copertura prevede un'orditura lignea principale e secondaria a vista nella parte centrale, in continuità visiva con quella della navata - mentre nei bracci laterali sono state ripristinate le volte a botte. L'abside è stata consolidata nelle parti lesionate, anche attraverso la rimozione e ricollocazione di elementi lapidei, aggiungendo agli incatenamenti preesistenti ulteriori nuovi tiranti metallici.

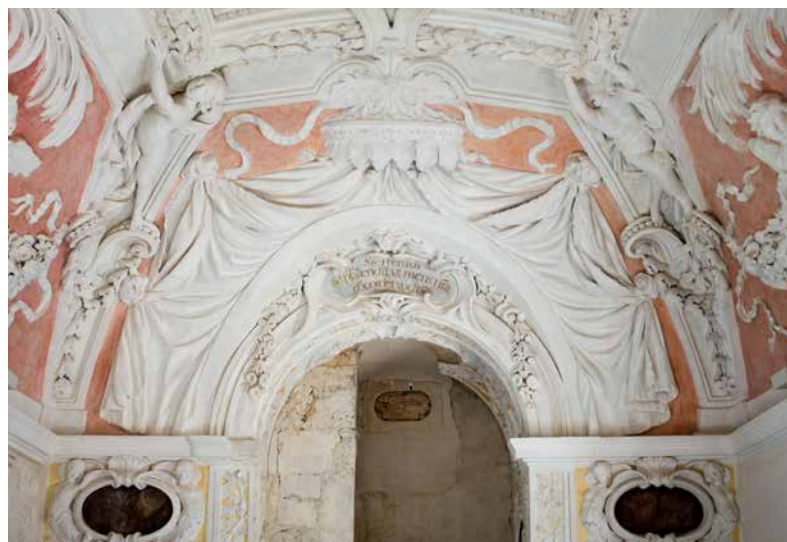
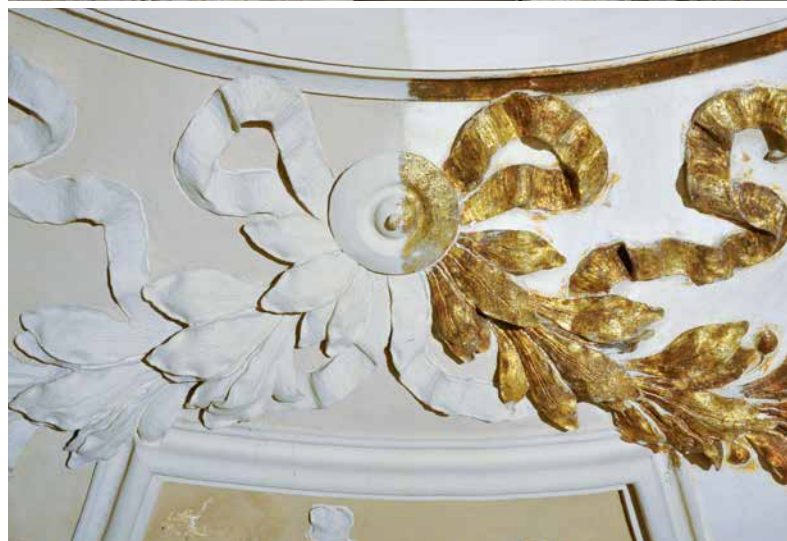
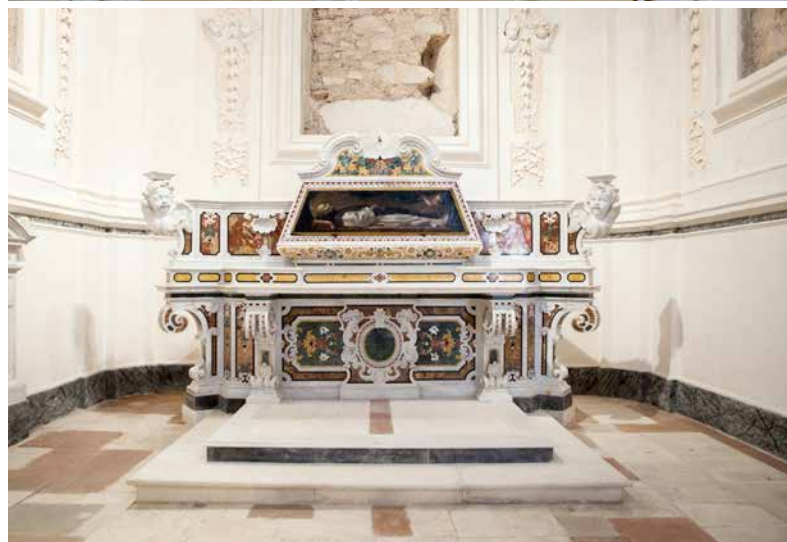
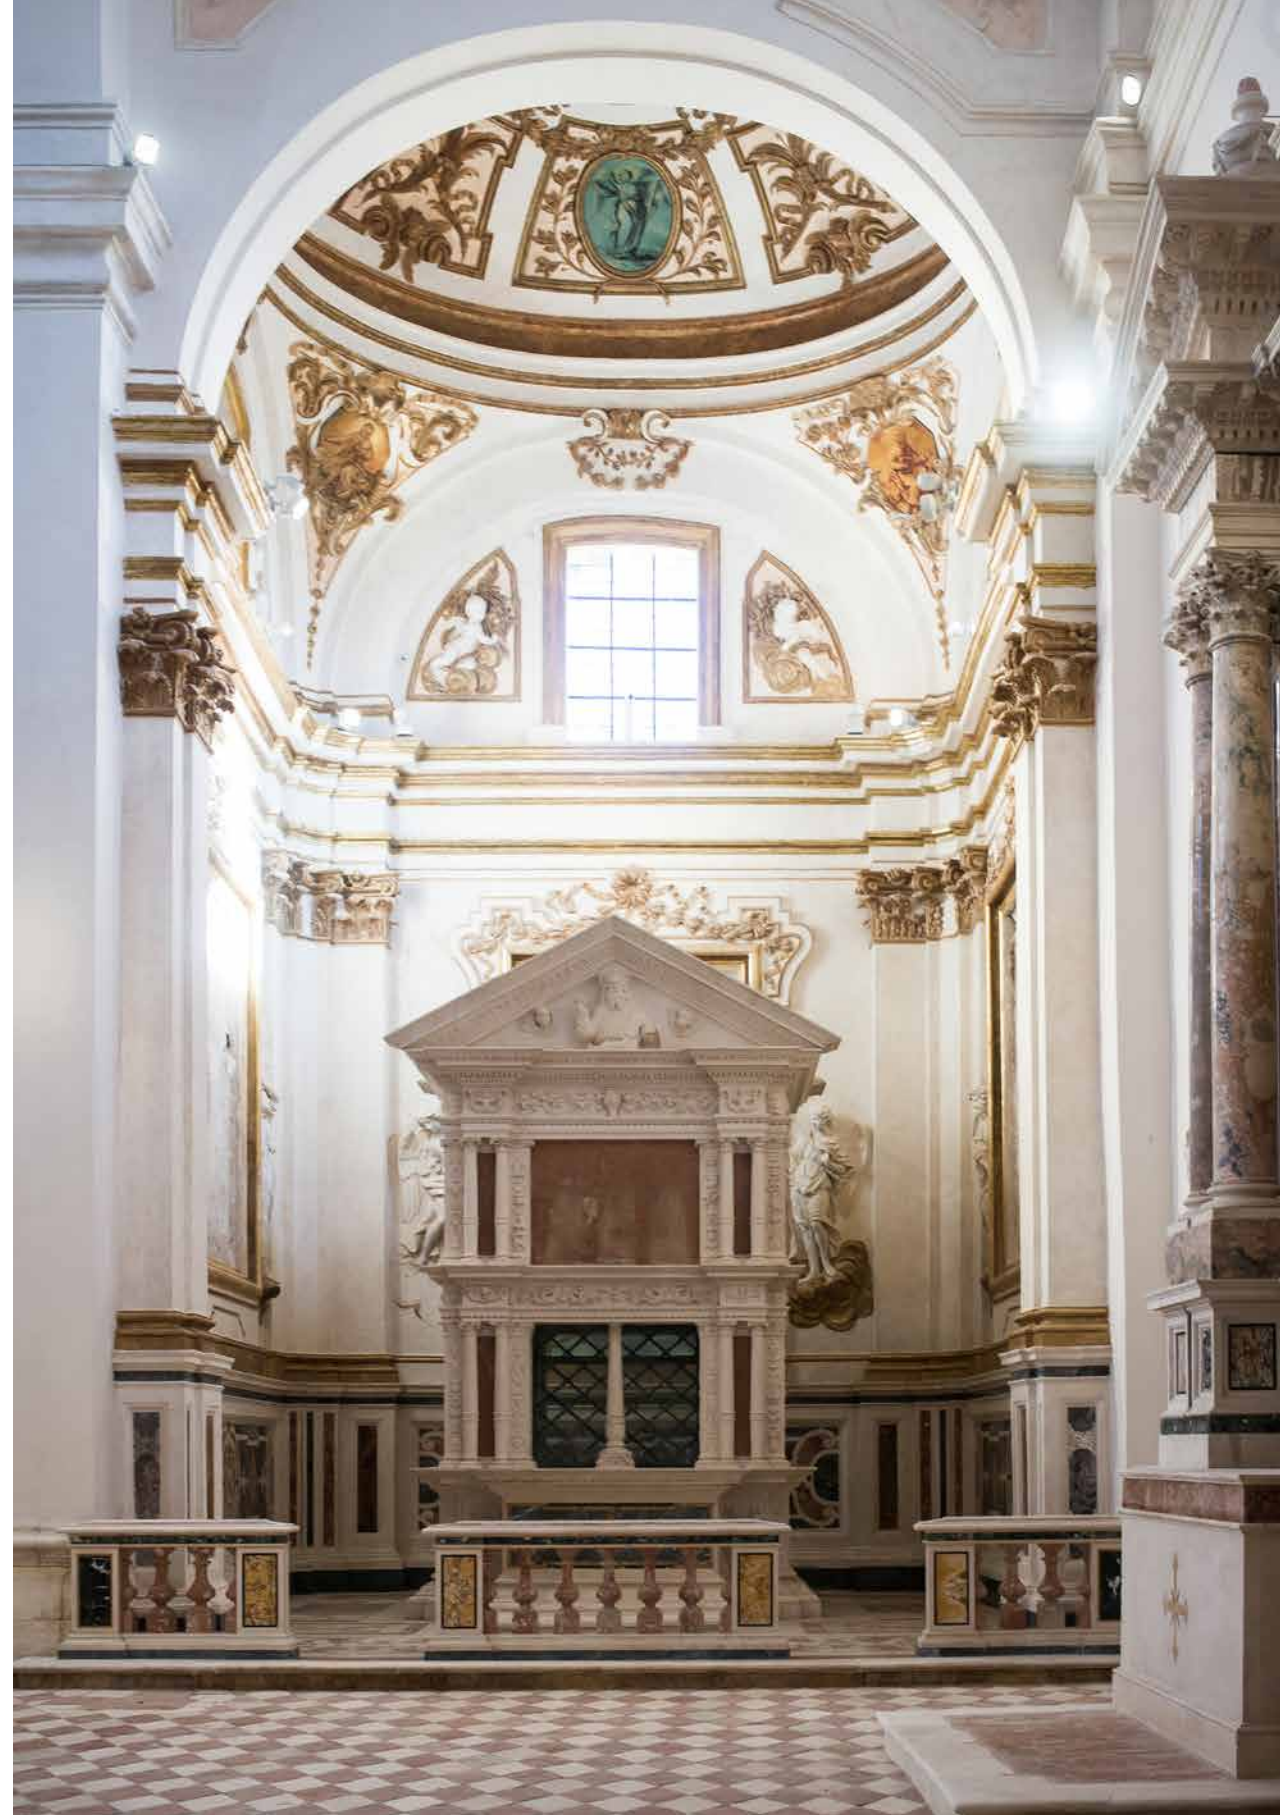
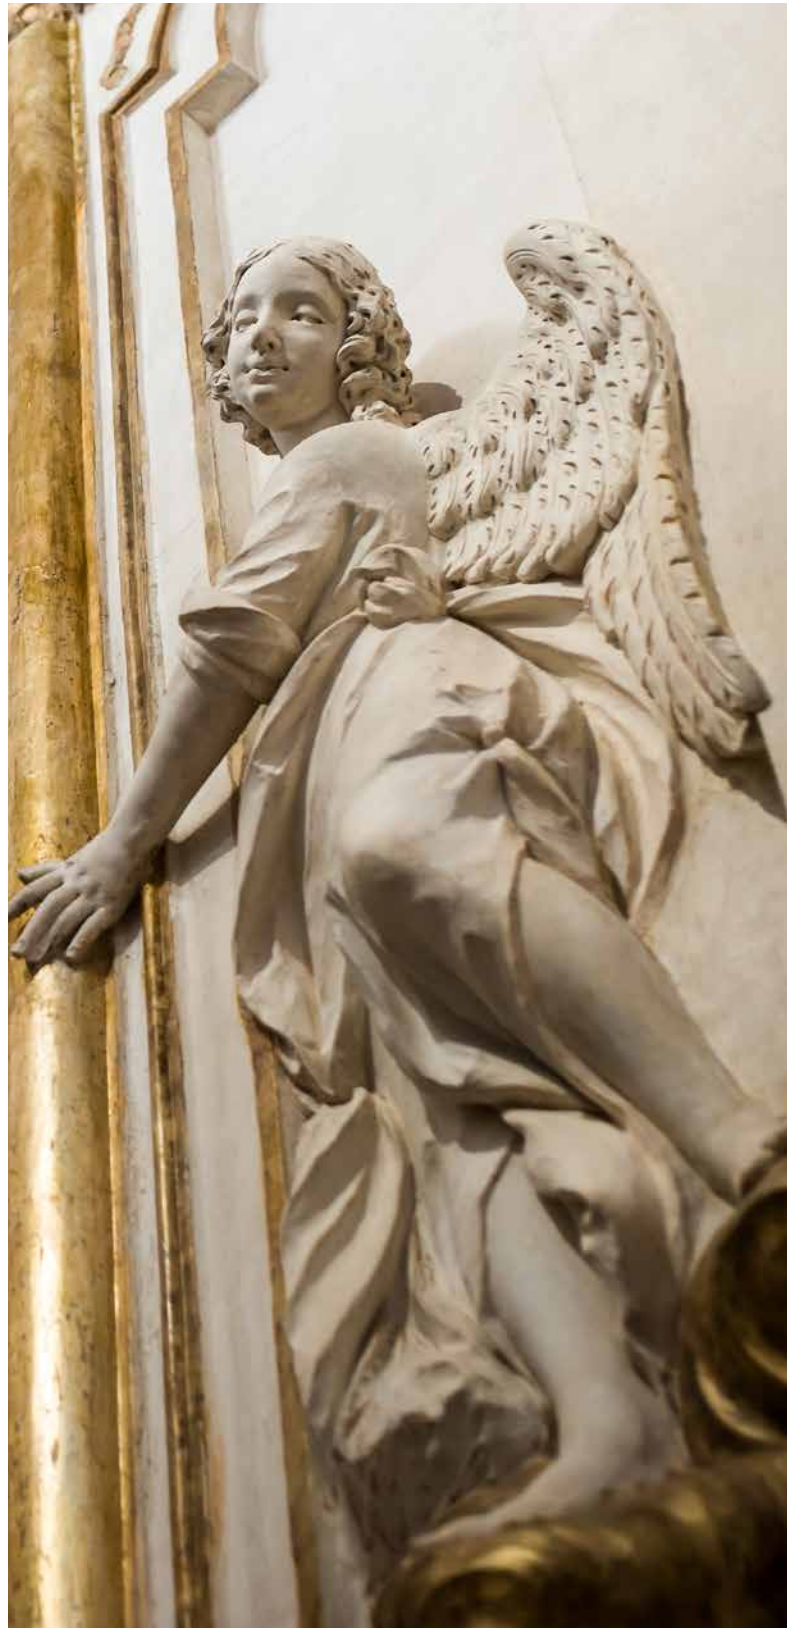
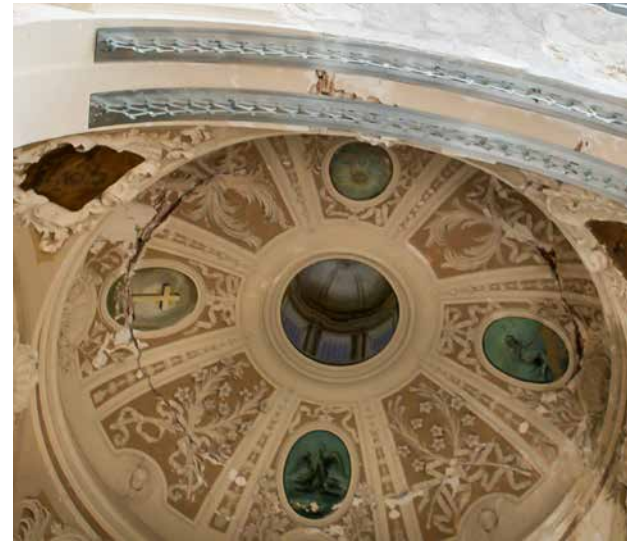
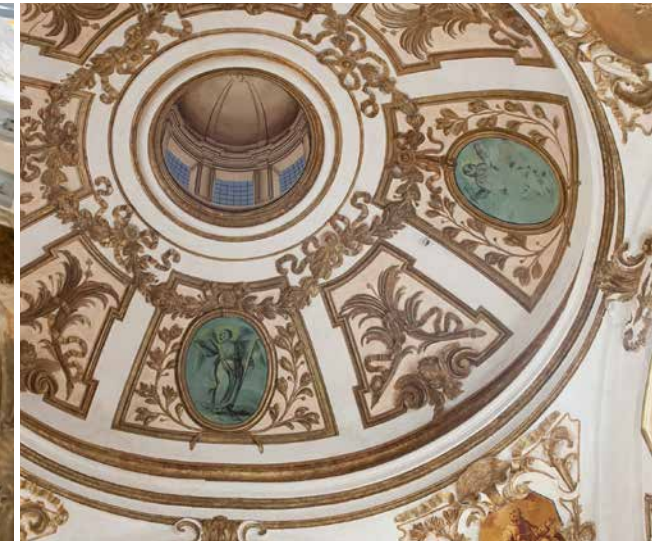
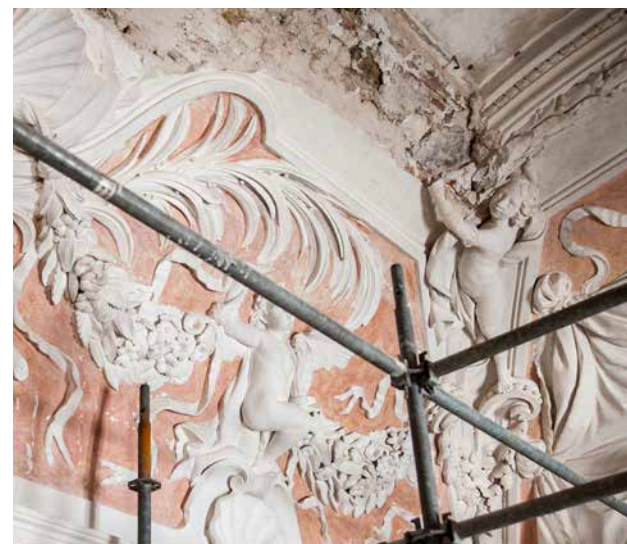
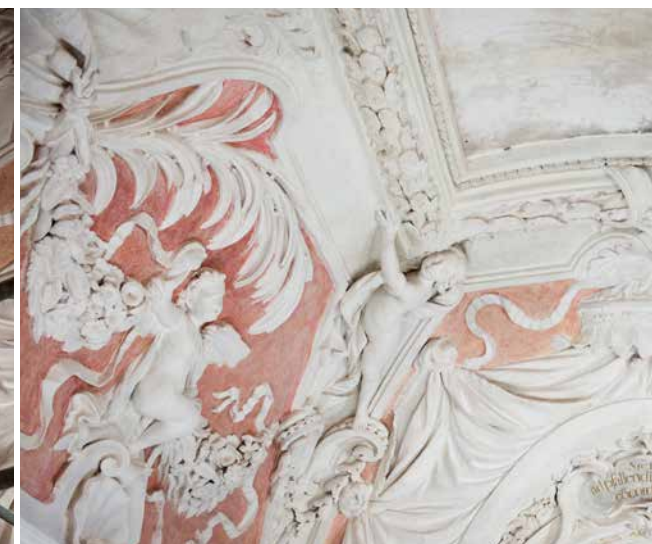
LE CAPPELLE DI CELESTINO V E DI JEAN BASSAND

Le sollecitazioni sismiche hanno provocato gravi danni agli apparati decorativi in stucco, causando profonde lesioni, fratture con allarmanti sfalsamenti di piani, difetti di adesione, centinaia di frammenti rinvenuti nell'area di crollo, opportunamente catalogati e selezionati in base a criteri e metodologie archeologiche. Il restauro ha previsto il risanamento delle porzioni in pericolo di caduta, previo distacco e successivo riposizionamento delle stesse, il ristabilimento dell'adesione, il risarcimento delle lesioni, la ricollocazione dei frammenti. La rimozione di pesanti coltri di scialbo, applicate nel corso degli anni, ha consentito il recupero integrale delle finiture originarie dei residui stucchi barocchi, rivelando aspetti inediti di notevole pregio, con combinazioni cromatiche inattese e raffinate. Dal sobrio ed elegante dialogo tra il rosa delle superfici piane e l'avorio dei rilievi plastici della cappella di Jean Bassand, che rinvia con evidenza all'analogo gioco cromatico del pavimento, della facciata e della cappella dell'Abate, si passa al ricco e articolato apparato della cappella del Santo, oggi palesemente riconfigurata dalla nuova luminosa immagine determinata dalla scoperta di copiose dorature in argento meccato, precedentemente occultate

The earthquake caused serious damage to the decorative stucco work, causing severe damage, cracks with the alarming displacement of floors, defective adhesion and hundreds of fragments found in the collapse area, which have since been properly catalogued and selected according to archaeological criteria and methodologies.

da una banale tinteggiatura. L'intervento si è concluso con la totale integrazione materica delle parti mancanti, compresa la doratura, al fine di far riacquistare alla complessiva trama decorativa il suo potenziale espressivo e di garantirne la corretta leggibilità leggibilità nel pieno rispetto della natura tipologica, linguistica e storica del bene.

The restoration included the consolidation of portions of the building which were still at risk by detaching and subsequently replacing the same, the recovery of the adhesion, renovations on damaged sections and the fragments' relocation.

The removal of heavy layers of lime mortar that had been applied over the years made it possible to fully recover the original finishes of Baroque stucco residues, revealing new aspects of considerable worth with unexpected and refined colour combinations: the sober and elegant dialogue between the rose of the flat surfaces and the ivory of the

mundane paint. The intervention ended with the complete integration of all the missing material parts, including the gilding, in order to give the overall decorative texture back its expressive potential and ensure its correct legibility while respecting the stylistic, linguistic and historical nature of the monument.
