Collemaggio

BASILICA RITROVATA

20 dicembre 2017

IL SISMA E L'IMPORTANZA DEL MONUMENTO

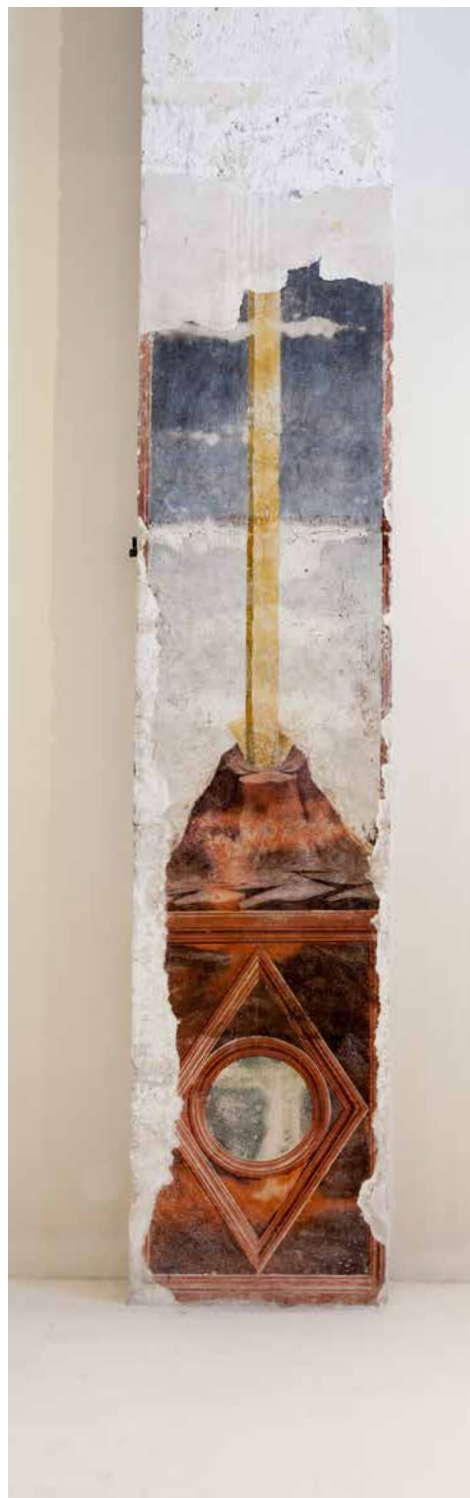
IL RESTAURO DELLE SUPERFICI LAPIDEE E DEGLI AFFRESCHI

Il violento impatto della spaventosa mole di macerie precipitata dal transetto ha gravemente danneggiato tutta l'area sottostante: in particolar modo, il pavimento affondato per un'estensione di circa 70 mq e frantumato in più punti; gli altari laterali, vistosamente sconnessi e costellati di lacune; le lastre terranee di abati celestini e le balaustre di accesso alle cappelle e all'area presbiteriale. Imponente è stato il lavoro di mappatura, smontaggio e ricomposizione delle singole sezioni pavimentali, grazie al quale la vasta porzione degradata ha recuperato la planarità originaria, integrandosi perfettamente con le aree limitrofe non interessate dal crollo. La ricerca certosina dei frammenti anche più minuti dei pilastrini, la successiva complessa fase dell'assemblaggio e la puntuale integrazione delle lacune hanno restituito piena funzionalità strutturale ed estetica alle balaustre.

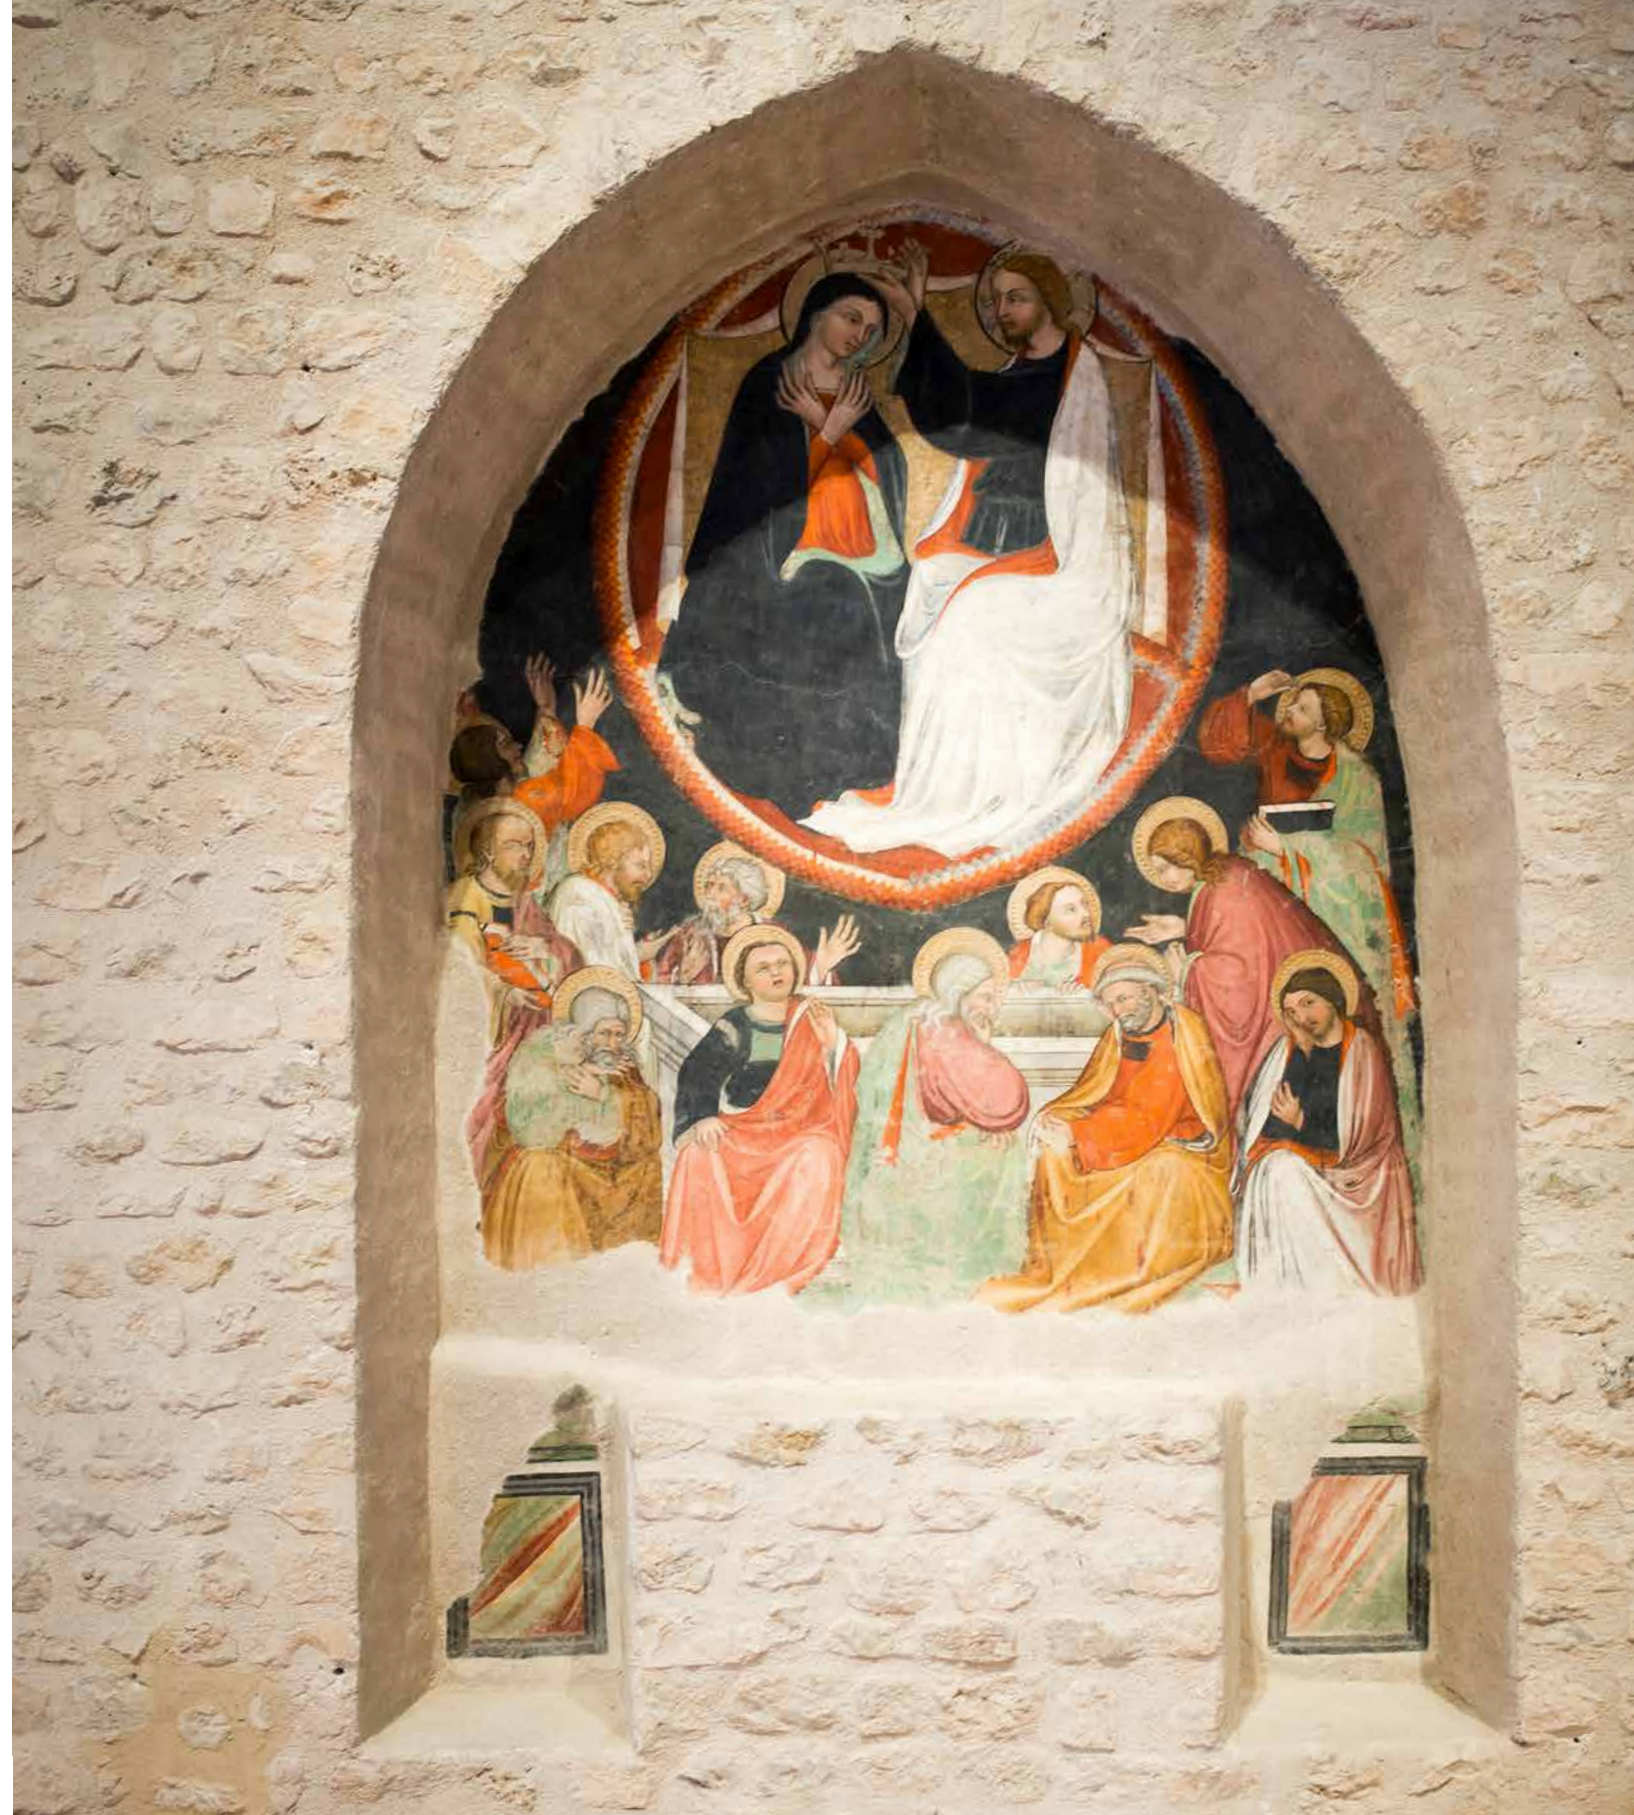
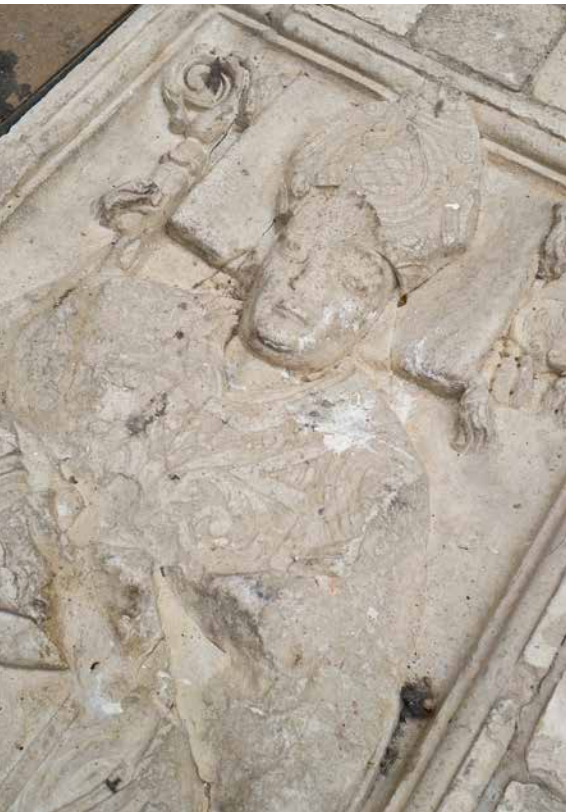
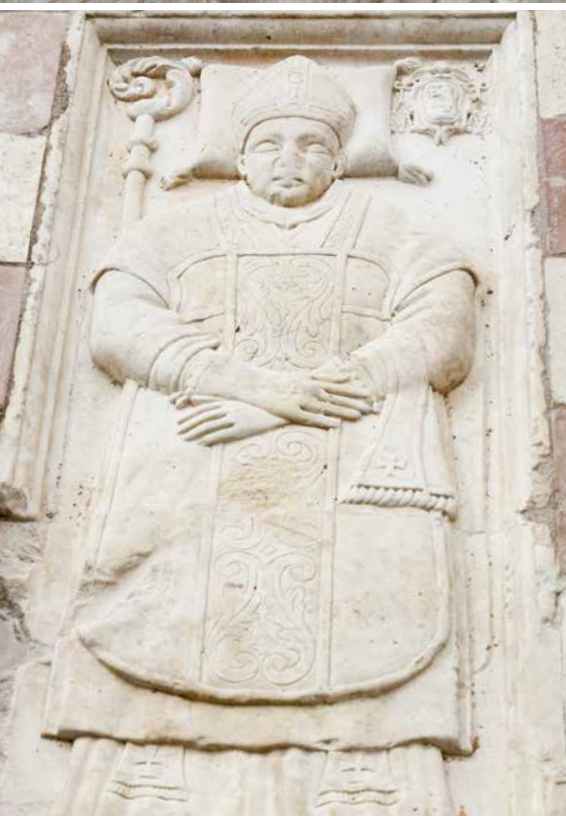
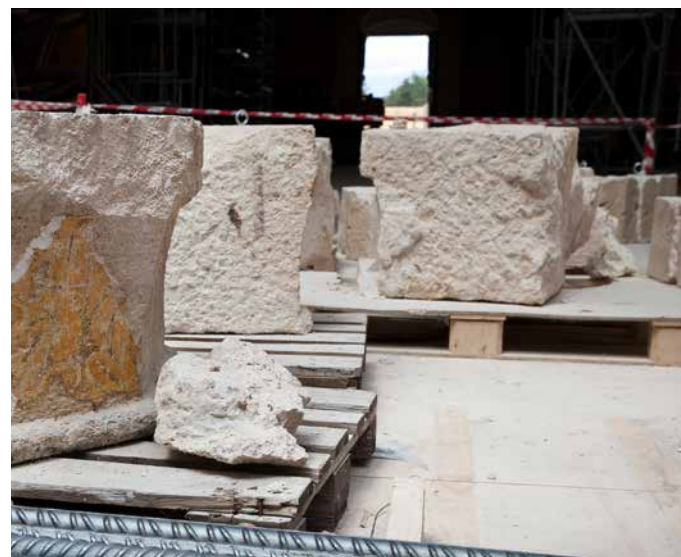
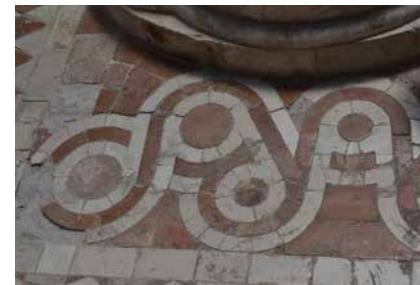
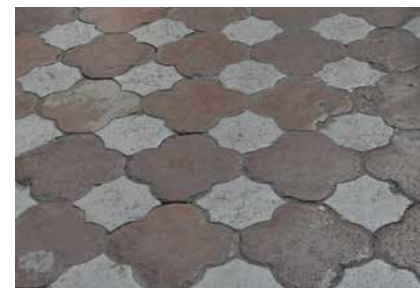
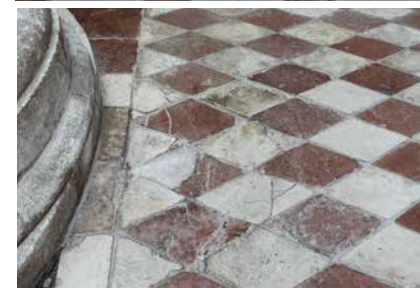
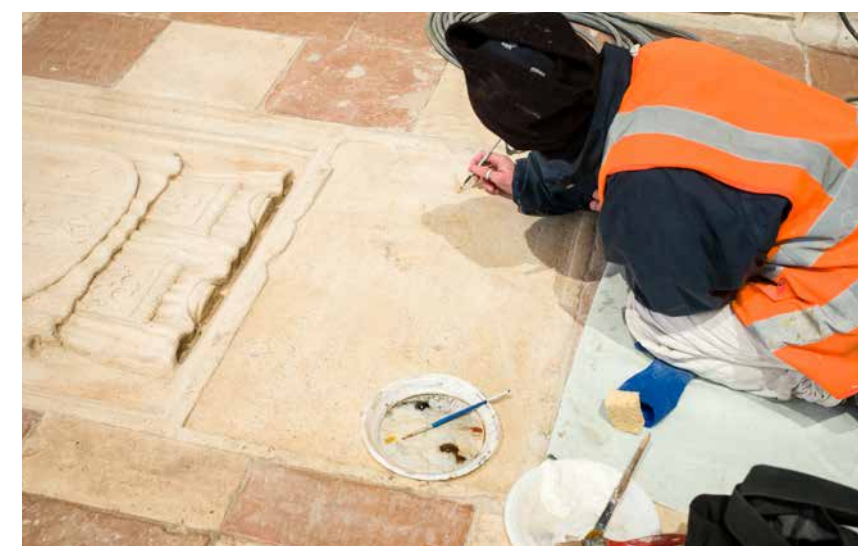
The violent impact of the overwhelming amount of rubble which fell from the transept seriously damaged the entire area below it: more specifically, the floor sank in an area of about 70 square metres and was shattered in several places, the side altars were conspicuously disjointed and studded with damage, as were the floor slabs in the Celestini Abbots and the access balustrades to the chapels and presbytery.

Non meno impegnativa e accurata è stata la revisione della facciata e del poderoso torrione ottagonale, entrambi oggetto dell'ultimo restauro concluso nel 2009, in occasione del quale fu però tralasciato il prospetto posteriore del torrione, su cui si è oggi efficacemente intervenuti tramite un reiterato trattamento biocida, la rimozione di sedimentazioni calcaree e croste nere e una capillare stuccatura, capace di "unificare" la superficie

e offrire un'adeguata resistenza agli agenti di degrado. Infine gli affreschi interessati da discontinuità strutturali tra il supporto murario e gli strati preparatori sono stati consolidati, mentre la superficie pittorica, in seguito alla rimozione dei bendaggi applicati in occasione del pronto intervento post sisma, è stata sottoposta ad un riesame della presentazione estetica, in linea con i criteri scientifici che avevano ispirato il precedente restauro.

The mapping, disassembly and reassembly work of the individual floor sections was a monumental task in itself; the work restored the large degraded area its original flatness, perfectly integrated with the surrounding areas which had not been affected by the collapse. The painstaking search for even the most minute fragments from the pillars, the subsequent complex assembly phase and the timely integration of structural and aesthetic shortcomings have given the balustrades back their full structural and aesthetic functionality.

current interventions involved repeated biocide treatments, the removal of calcareous sediments and black crusts and a capillary filling which beautifully "unified" the surface and provided it with adequate resistance to degradation. Lastly, the frescoes affected by the structural discontinuity of the substrate and preparatory layers were consolidated, while following the removal of the bandages applied to the painted surface in the post-earthquake emergency repairs, the paintings underwent a review for their aesthetic presentation which was in line with the scientific criteria that had inspired the previous restoration.
