1° PIANO PER L'ELIMINAZIONE DELLE BARRIERE ARCHITETTONICHE DEL COMUNE DELL'AQUILA

ELABORATO **B**

**RELAZIONE TECNICO DESCRITTIVA DELLE
AZIONI E METODOLOGIE APPLICATE**

Relazione tecnico-descrittiva delle azioni e metodologie svolte per la redazione del 1° Piano per l'Eliminazione delle Barriere Architettoniche del Comune dell'Aquila

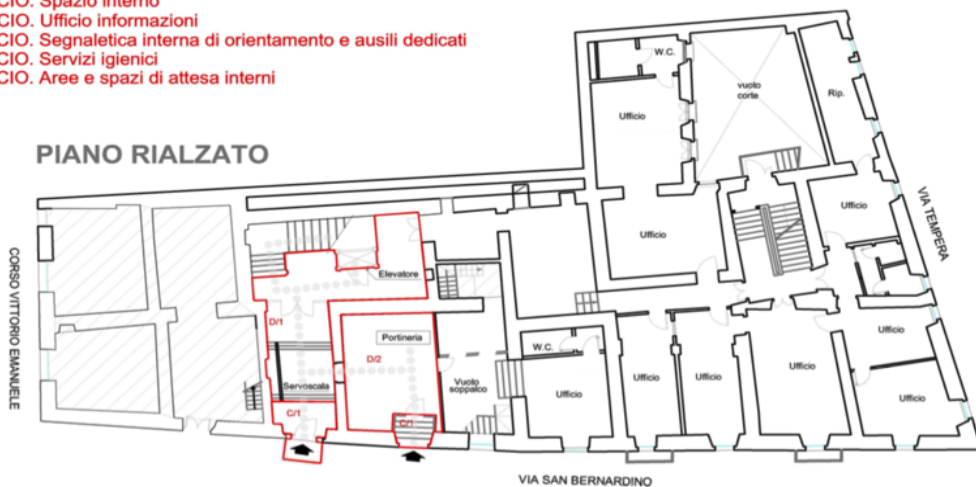
- C/1 ACCESSO
- D/1 EDIFICIO. Spazio interno
- D/2 EDIFICIO. Ufficio informazioni
- D/3 EDIFICIO. Segnaletica interna di orientamento e ausili dedicati
- D/4 EDIFICIO. Servizi igienici
- D/5 EDIFICIO. Aree e spazi di attesa interni

Identificazione delle unità ambientali. Esempio della sede comunale.

L'analisi ha riguardato le seguenti unità ambientali:

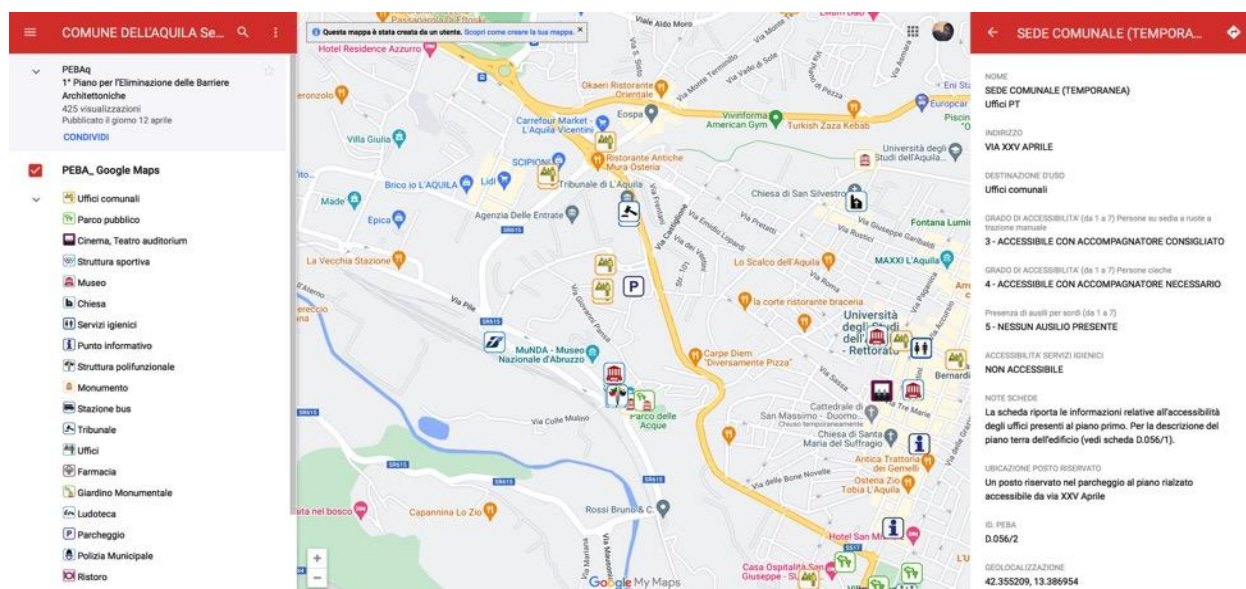
Estratto della pagina WEB per l'identificazione geografica delle strutture rilevate

Per la verifica delle informazioni raccolte sono state redatte oltre 70 schede sintetiche relative alle 57 strutture comunali rilevate nell'area di interesse del PEBA, che sono state pubblicate sulla pagina web del Comune, unitamente a un form on line (link <https://forms.office.com/r/AV8gmPjNxG> si veda Allegato 6) attraverso il quale gli utenti interessati, esaminate le suddette schede, hanno potuto esprimere, nel campo "Note" dello stesso form, un giudizio relativo alla propria condizione d'uso delle strutture indicandone le motivazioni.

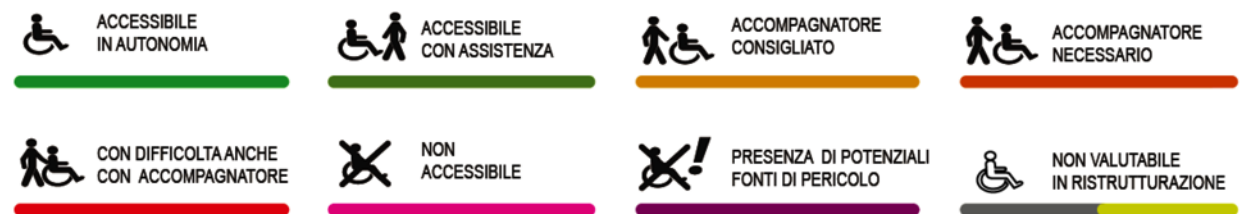
Giudizio sintetico di fruibilità ed accessibilità dei percorsi rilevati relativo alle persone su sedia a ruote:

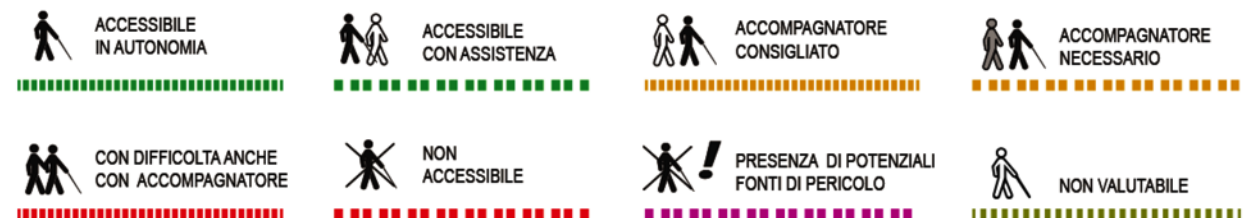
Giudizio sintetico di fruibilità ed accessibilità dei percorsi rilevati relativo alle persone cieche:

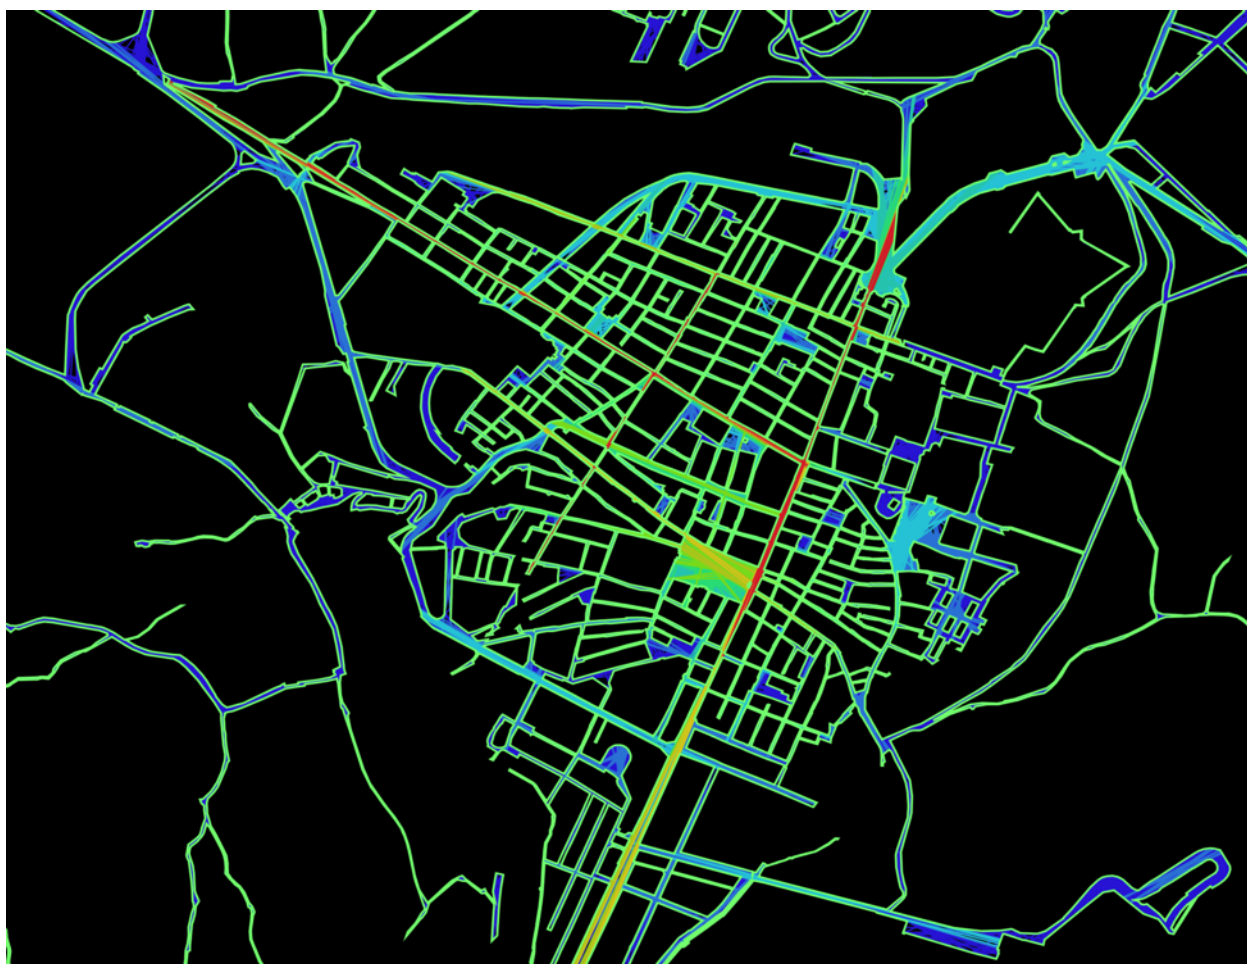
Analisi configurazionale del centro città, la scala di colori, dal rosso al blu, indicano il livello di integrazione spaziale, ovvero la rete dei percorsi che potenzialmente risultano più fruibili.

La classificazione dei percorsi è avvenuta tenendo conto sia delle analisi geografico - configurazionale della rete dei percorsi rilevati sia, in riferimento alle strutture, sulla base delle indicazioni scaturite a seguito della fase di verifica ed integrazione dei dati raccolti (Fase IV).

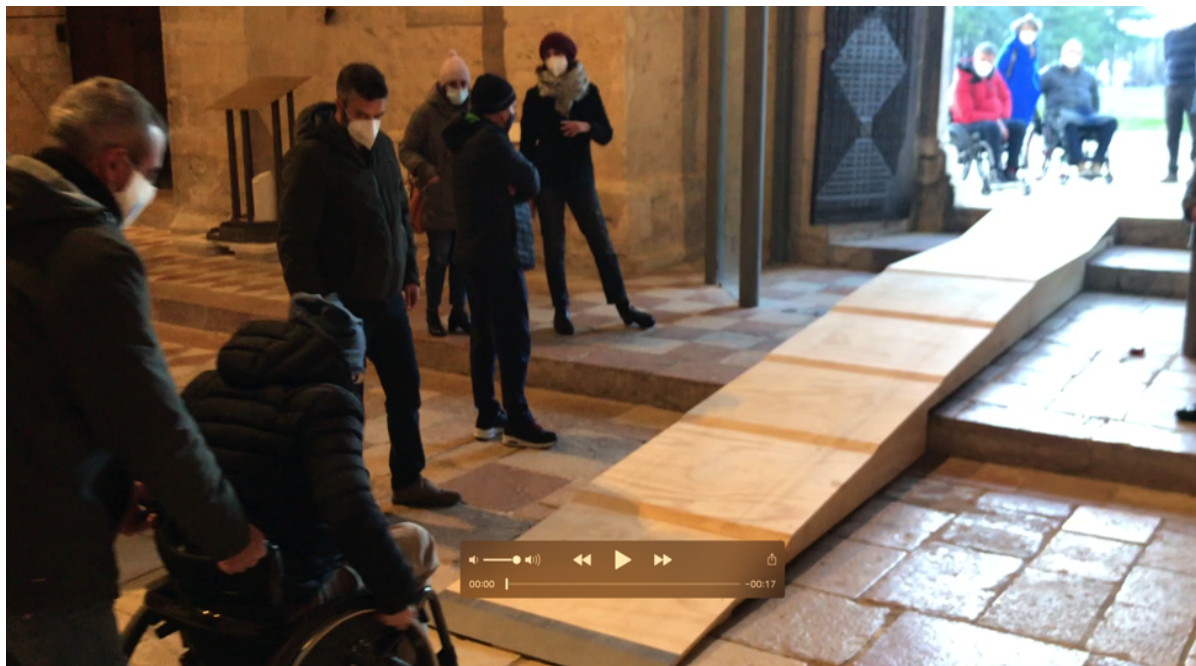
Fasi dell'attività di consulenza per il superamento delle barriere architettoniche nella basilica di Collemaggio. Sperimentazione gradino agevolato

Una specifica attività di consulenza ha riguardato l'intero iter di realizzazione del sistema di accesso per tutti alla basilica di Collemaggio (si veda l'Allegato 4). L'attività di consulenza è stata svolta con il supporto dell'Ufficio del PEBA del Comune dell'Aquila e ha accompagnato sia le fasi di progetto preliminare che definitivo per il superamento delle condizioni di inaccessibilità rilevate. La consulenza ha curato anche il coinvolgimento delle associazioni di categoria che hanno partecipato in maniera diretta alle scelte progettuali (si veda allegato IV) e il coordinamento con la competente Soprintendenza.

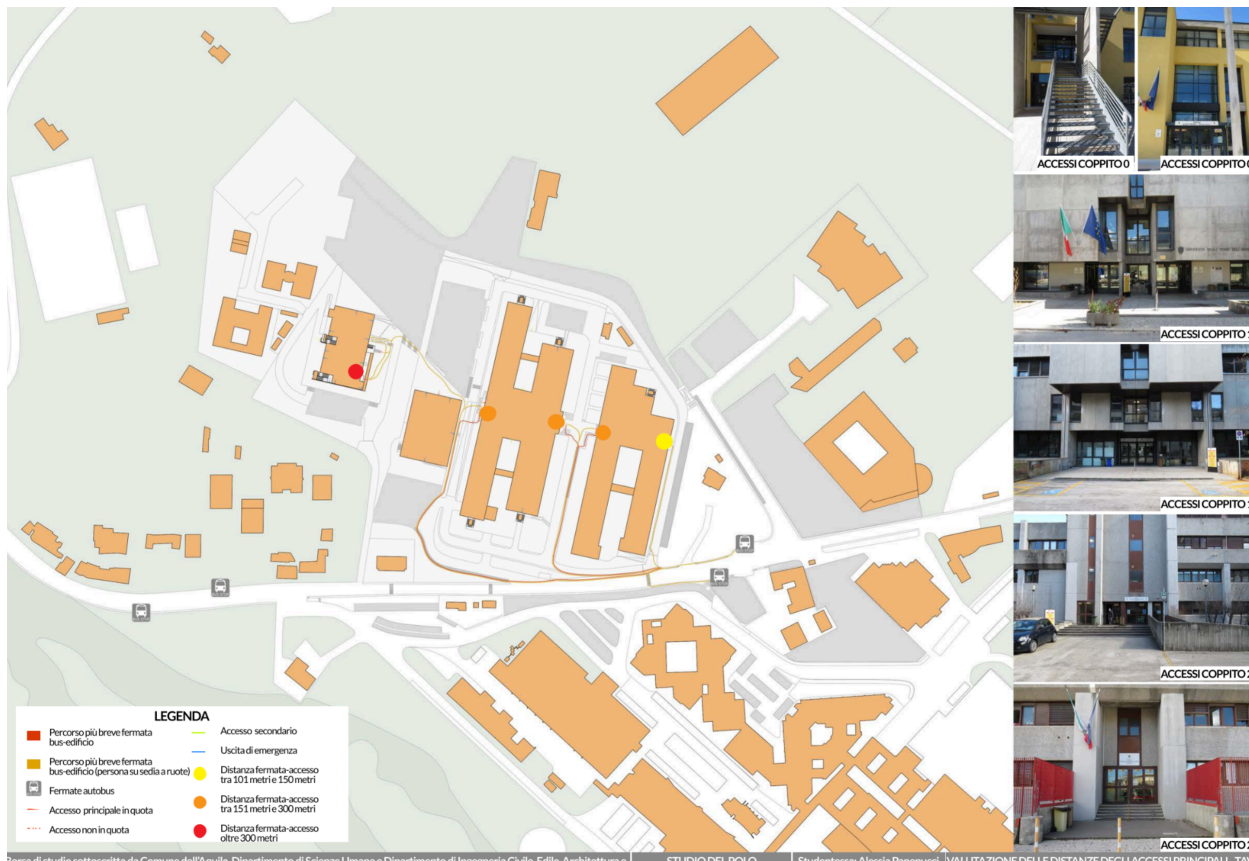
Estratti delle tavole di analisi dell'accessibilità del Polo Universitario di Coppito
