1° PIANO PER L'ELIMINAZIONE DELLE BARRIERE ARCHITETTONICHE DEL COMUNE DELL'AQUILA

ALLEGATO **5**

VERIFICA DI ASSOGGETTABILITÀ A VAS

OGGETTO: VERIFICA DI ASSOGGETTABILITÀ A VALUTAZIONE AMBIENTALE STRATEGICA EX ART. 12 D.LGS. 152/06 E S.M.I. RELATIVA AL 1° PIANO PER L'ELIMINAZIONE DELLE BARRIERE ARCHITETTONICHE DEL COMUNE DELL'AQUILA.

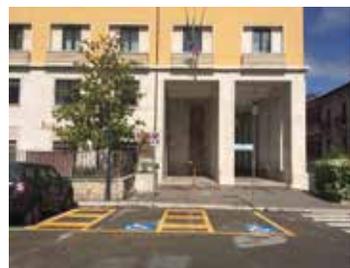
foto 1

2 stalli in Largo G. Pischedda (S. Bernardino) oggetto di recente manutenzione (vedi foto 1)

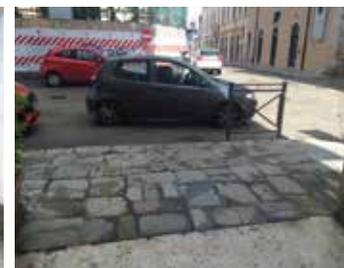
foto 4

Pavimentazione buona fino a conclusione del tratto di portici (vedi foto 3). Il raccordo tra il marciapiede fronte Corso e la viabilità si trova in mediocri condizioni manutentive (vedi foto 4)

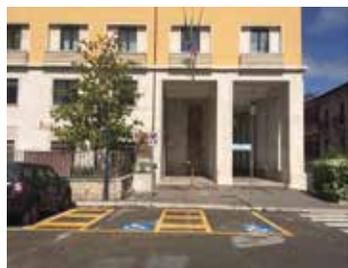
foto 1

2 stalli in Largo G. Pischedda (S. Bernardino) oggetto di recente manutenzione (vedi foto 1). Si intende che sono accompagnato con autoveicolo fino al parcheggio riservato in Largo G. Pischedda.

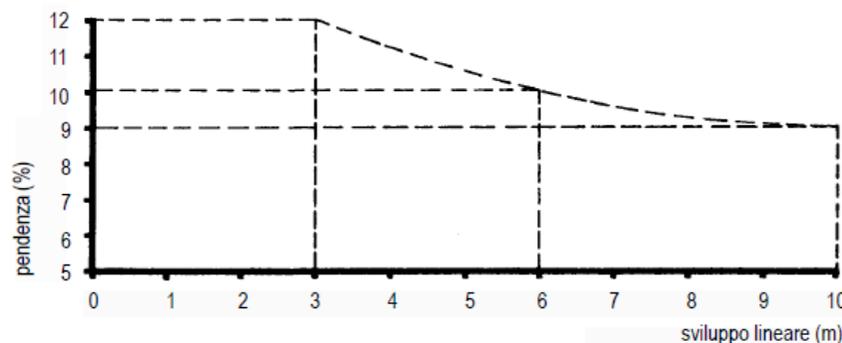
DIAGRAMMA DI SVILUPPO DELLA RAMPA - D.M. 236/89 art. 8.1.1

Ogni 10 m di lunghezza ed in presenza di interruzioni mediante porte, la rampa deve prevedere un ripiano orizzontale di dimensioni minime pari a 1,50x1,50 m, ovvero 1,40x1,70 m in senso trasversale e 1,70 m in senso longitudinale al verso di marcia, oltre l'ingombro di apertura di eventuali porte. Qualora al lato della rampa sia presente un parapetto non pieno, la rampa deve avere un cordolo di almeno 10 cm di altezza. La pendenza delle rampe non deve superare l'8%. Sono ammesse pendenze superiori, nei casi di adeguamento, rapportate allo sviluppo lineare effettivo della rampa. In tal caso il rapporto tra la pendenza e la lunghezza deve essere comunque di valore inferiore rispetto a quelli individuati dalla linea di interpolazione del seguente grafico.
