Comune dell'Aquila

SERVIZIO EMERGENZA SISMA E RICOSTRUZIONE
UFFICIO SUPER COORDINAMENTO SICUREZZA CANTIERI

Rilevazioni stato dei luoghi relativa all'area breve "ASSE CENTRALE"

SOPRALLUOGO DEL:		NOTE
Sett. - Ott. 2011		FG - MB - GS

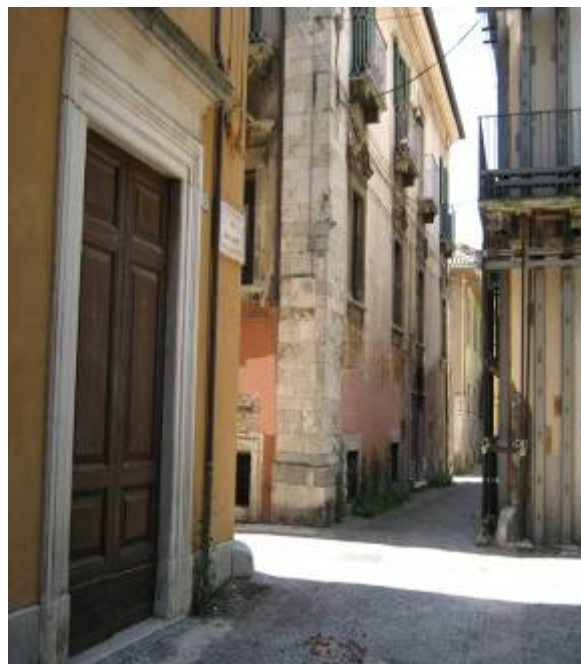
Via delle Grazie

vista da Piazza IX Martiri;

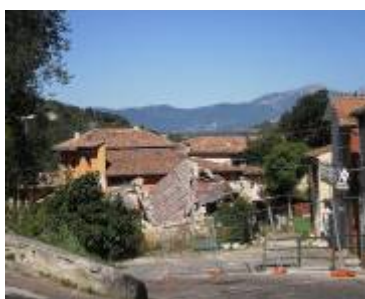
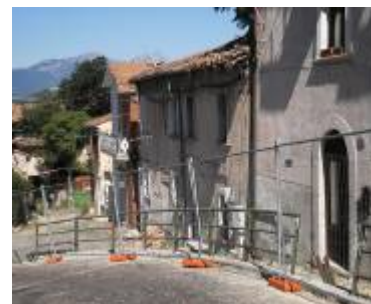
Costa ed Arco Santo Spirito, crollo di edificio;

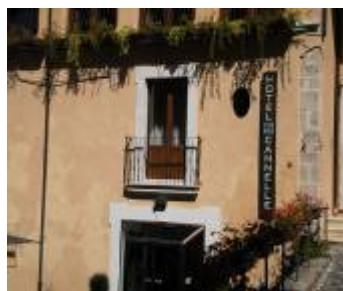
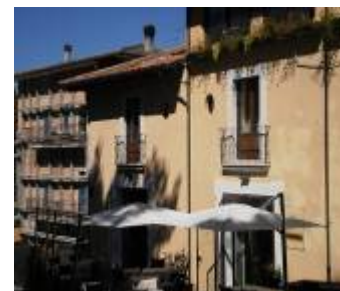
Via Borgo Rivera, Hotel le Cannelle ristrutturato e funzionante;

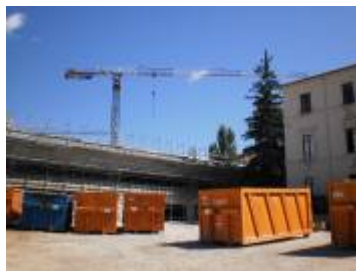
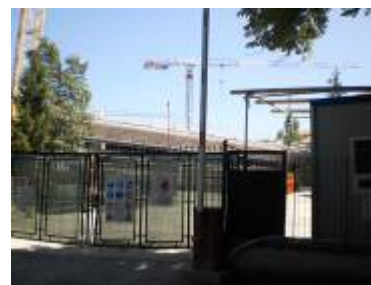
Cantiere attivo per riparazione ed ampliamento Tribunale (lotto 1) Impresa affidataria: GDM Costruzioni Spa
Interno del cantiere e ingresso;

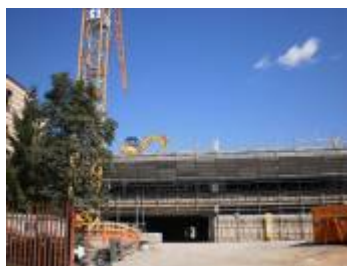
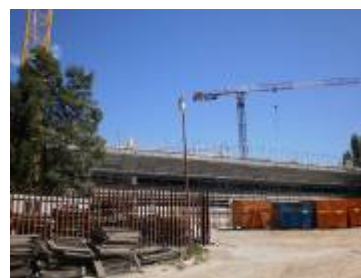
Cantiere attivo per riparazione ed ampliamento Tribunale (lotto 1)
Interno del cantiere;

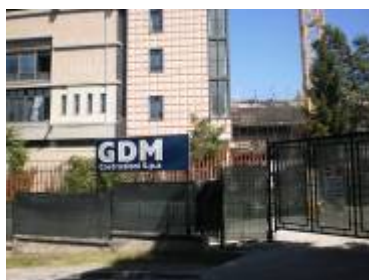
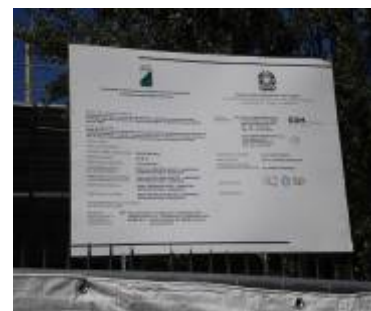
Cantiere attivo per riparazione ed ampliamento Tribunale (lotto 1)
Ingresso e tabella di cantiere;

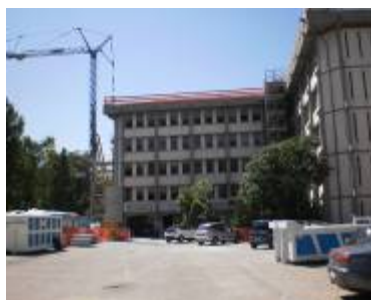
Via Filomusi Guelfi
Cantiere palazzo Agenzia delle Entrate;
Impresa affidataria: Italiana Costruzioni
interno cantiere

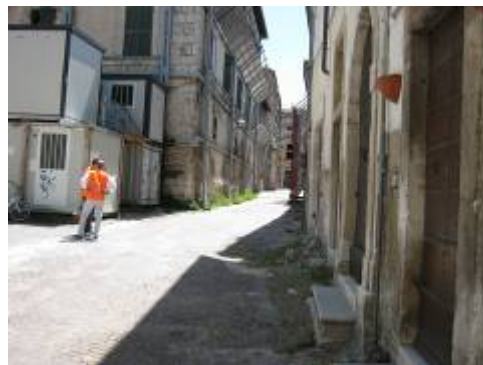
Via Pavesi
Vista da Piazza Chiarino in ingresso su
Piazza S. Maria Paganica;

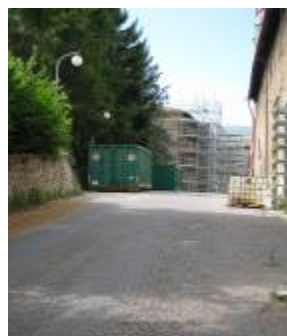
Via S. Silvestro
Cassoni per conferimento materiali
differenziati;

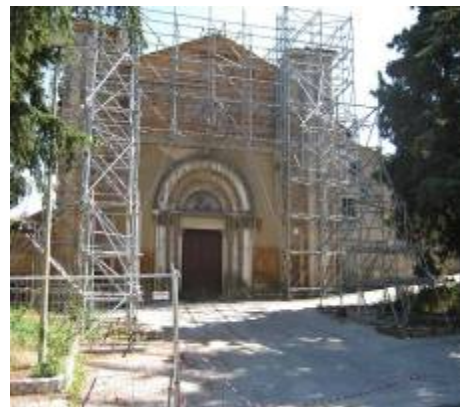
Via XX Settembre, vista della Chiesa San Francesco Di Paola ;

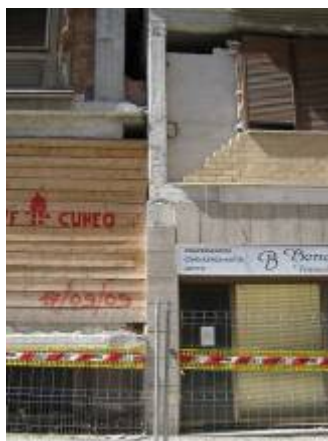
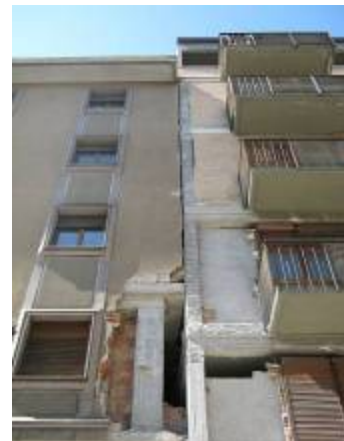
Via XX Settembre verso la Villa Comunale, il giunto tra i due fabbricati rappresenta il limite destro della zona a breve;

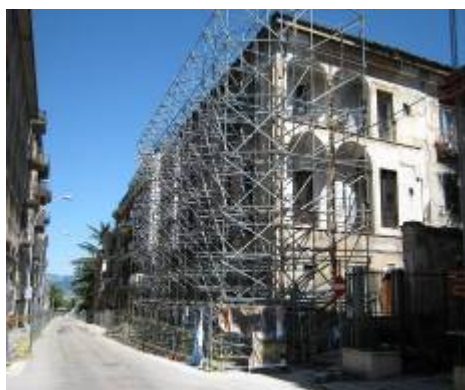
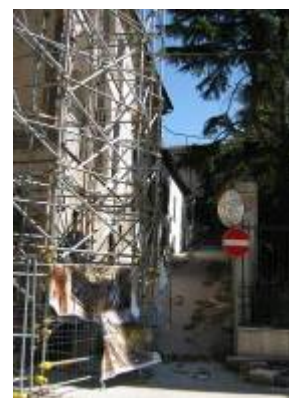
Via XX Settembre verso la Villa Comunale, ang. Via Campo di Fossa, rappresenta il limite di sinistra della zona a breve;
